急傾斜地の崩壊区域調書

様式5-4 危害のおそれのある土地等の座標位置図

II-031K2031

幸田4

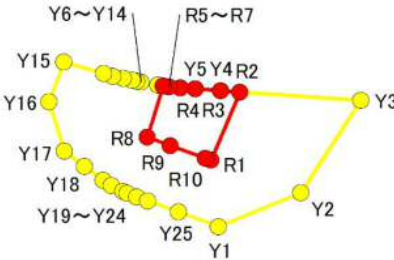
1:1,000
