急傾斜地の崩壊区域調書

様式5-4 危害のおそれのある土地等の座標位置図

急傾斜地の位置 箇所番号 II-0500-a 箇所名 豊成2 所在地 千葉県市原市豊成

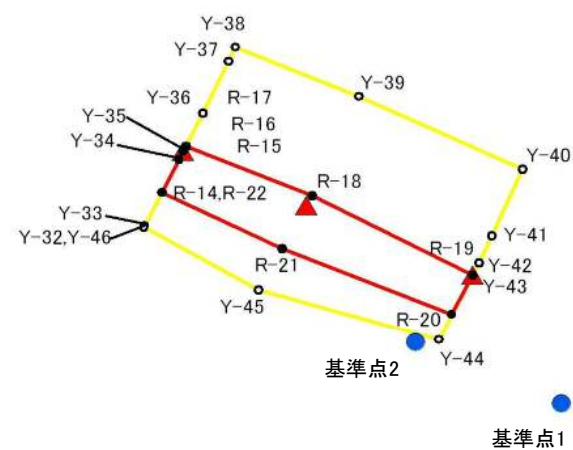
様式5-4 危害のおそれのある土地等の座標位置図

急傾斜地の位置 箇所番号 II-0500-b 箇所名 豊成2 所在地 千葉県市原市豊成

危害のおそれのある区域の座標(土砂災害警戒区域)

著しい危害のおそれのある区域の座標(土砂災害特別警戒区域)
