急傾斜地の崩壊区域調書

様式5-4 危害のおそれのある土地の座標点位置図

急傾斜地の位置 箇所番号 II-0515 箇所名 深城2 所在地 千葉県市原市深城

平成23年度

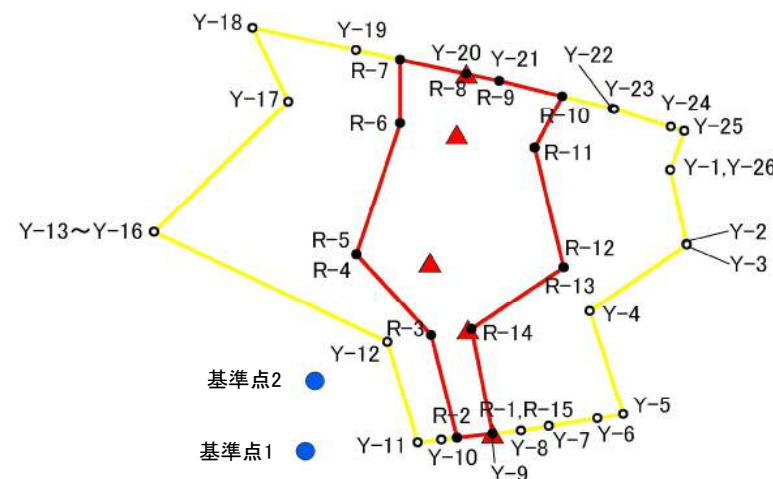
1:1,000

地点記号	X (m)	Y (m)	地点記号	X (m)	Y (m)
Y-1	19665.75	-61211.07			
Y-2	19668.50	-61218.97			
Y-3	19668.50	-61218.97			
Y-4	19655.40	-61232.99			
Y-5	19660.31	-61245.03			
Y-6	19656.88	-61245.60			
Y-7	19650.45	-61246.67			
Y-8	19646.76	-61247.28			
Y-9	19643.02	-61247.72			
Y-10	19636.21	-61248.53			
Y-11	19633.09	-61248.90			
Y-12	19628.63	-61237.21			
Y-13	19597.94	-61217.21			
Y-14	19597.94	-61217.21			
Y-15	19597.94	-61217.21			
Y-16	19597.94	-61217.21			
Y-17	19615.15	-61201.70			
Y-18	19610.56	-61192.70			
Y-19	19624.26	-61195.71			
Y-20	19638.87	-61198.92			
Y-21	19643.24	-61199.88			
Y-22	19658.23	-61203.69			
Y-23	19658.48	-61203.76			
Y-24	19665.96	-61206.20			
Y-25	19667.74	-61206.79			
Y-26	19665.75	-61211.07
