急傾斜地の崩壊区域調査

様式5-4 危害のおそれのある土地等の座標位置図

II-054K2124

大森13

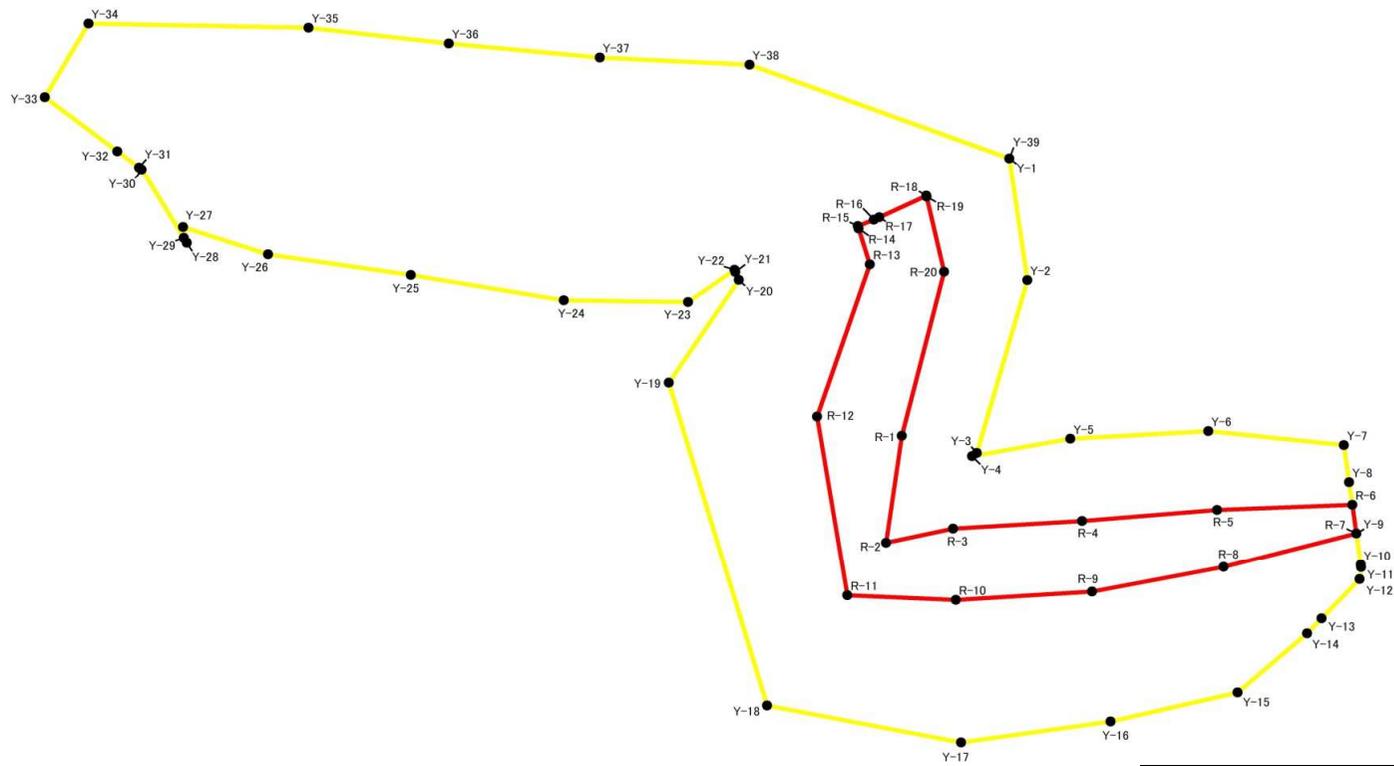
- 危害のおそれのある土地等の端点
- 危害のおそれのある土地の区域
- 著しい危害のおそれのある土地の区域
- Y-1 危害のおそれのある土地の端点 地点記号
- R-1 著しい危害のおそれのある土地の端点 地点記号
