# 急傾斜地の崩壊区域調書

様式5-4 危害のおそれのある土地等の座標位置図

II-060009

安食5

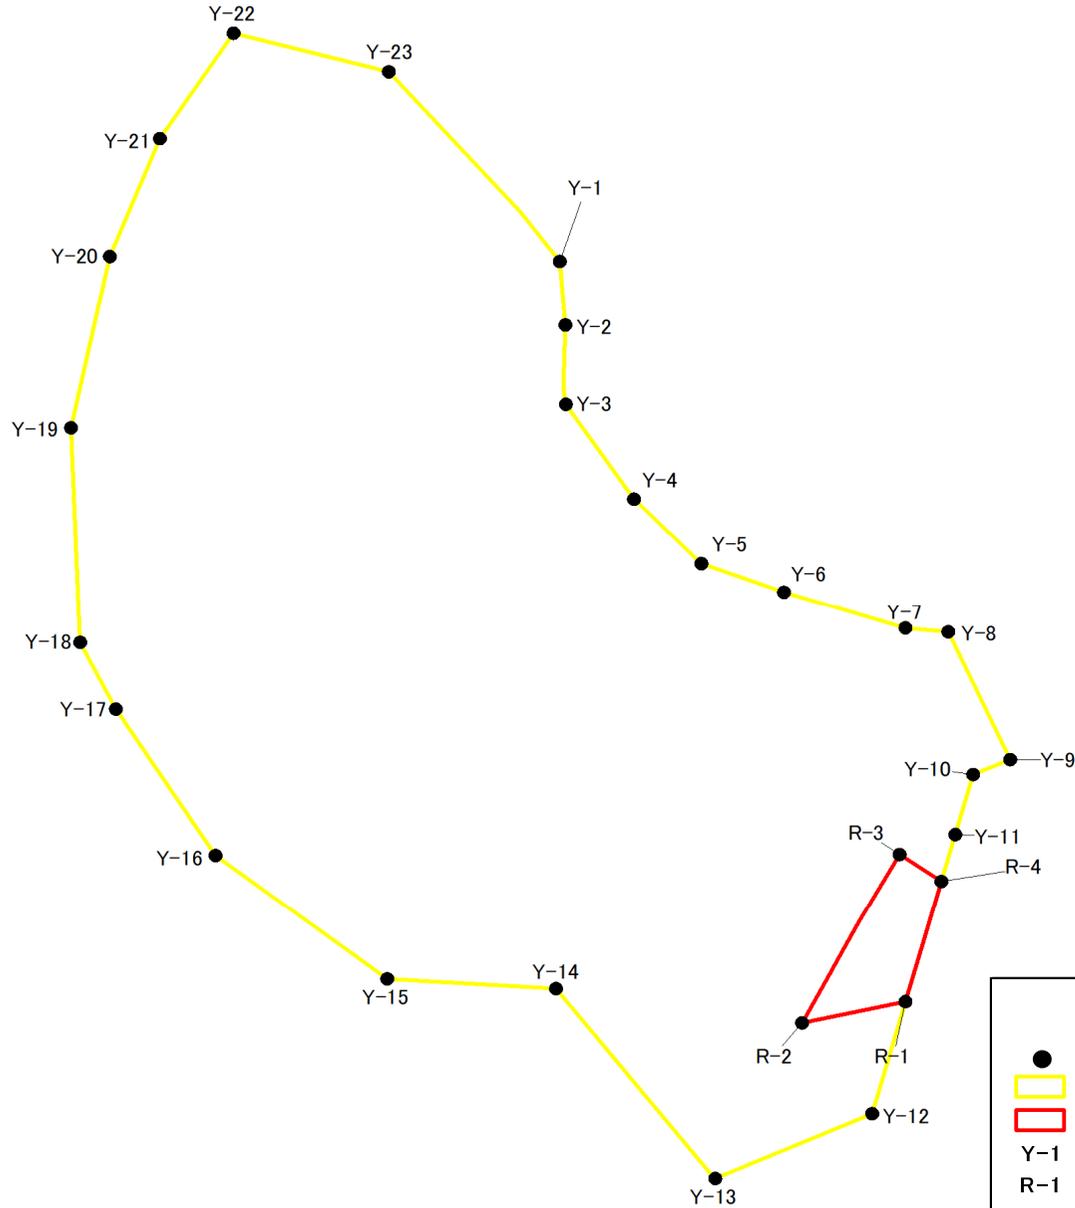
- 危害のおそれのある土地等の端点
- 危害のおそれのある土地の区域
- 著しい危害のおそれのある土地の区域
- Y-1 危害のおそれのある土地の端点 地点記号
- R-1 著しい危害のおそれのある土地の端点 地点記号

危害の恐れのある土地の座標					
地点記号	X(m)	Y(m)	地点記号	X(m)	Y(m)
Y-1	36464.86	-17226.21			
Y-2	36465.55	-17234.21			
Y-3	36465.58	-17244.05			
Y-4	36473.82	-17255.79			
Y-5	36481.96	-17263.79			
Y-6	36491.93	-17267.36			
Y-7	36506.59	-17271.88			
Y-8	36511.79	-17272.36			
Y-9	36519.25	-17288.25			
Y-10	36514.78	-17290.11			
Y-11	36512.62	-17297.60			
Y-12	36502.59	-17332.42			
Y-13	36483.63	-17340.50			
Y-14	36464.39	-17316.87			
Y-15	36444.03	-17315.66			
Y-16	36423.28	-17300.20			
Y-17	36411.25	-17281.98			
Y-18	36406.93	-17273.68			
Y-19	36405.85	-17246.96			
Y-20	36410.54	-17225.57			
Y-21	36416.58	-17210.92			
Y-22	36425.47	-17197.79			
Y-23	36444.22	-17202.61

著しい危害の恐れのある土地の座標					
地点記号	X(m)	Y(m)	地点記号	X(m)	Y(m)
R-1	36506.61	-17318.49			
R-2	36494.13	-17321.14			
R-3	36505.89	-17300.07			
R-4	36510.94	-17303.45
