# 急傾斜地の崩壊区域調書

様式5-4 平坦部の展開図

II-060045

浦部11

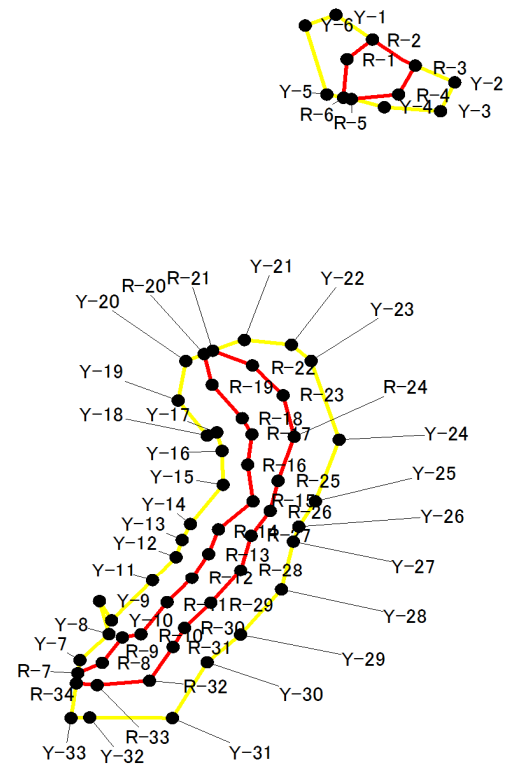
- 凡 例
- 危害のおそれのある土地等の端点
  - 危害のおそれのある土地の区域
  - 著しい危害のおそれのある土地の区域
  - Y-1 危害のおそれのある土地 地点記号
  - R-1 著しい危害のおそれのある土地 地点記号
