急傾斜地の崩壊区域調書

様式5-4 危害のおそれのある土地等の座標位置図

| 急傾斜地の位置 | 箇所番号 | II-061K2017-1 | 箇所名 | 伊能23 | 所在地 | 成田市伊能 |

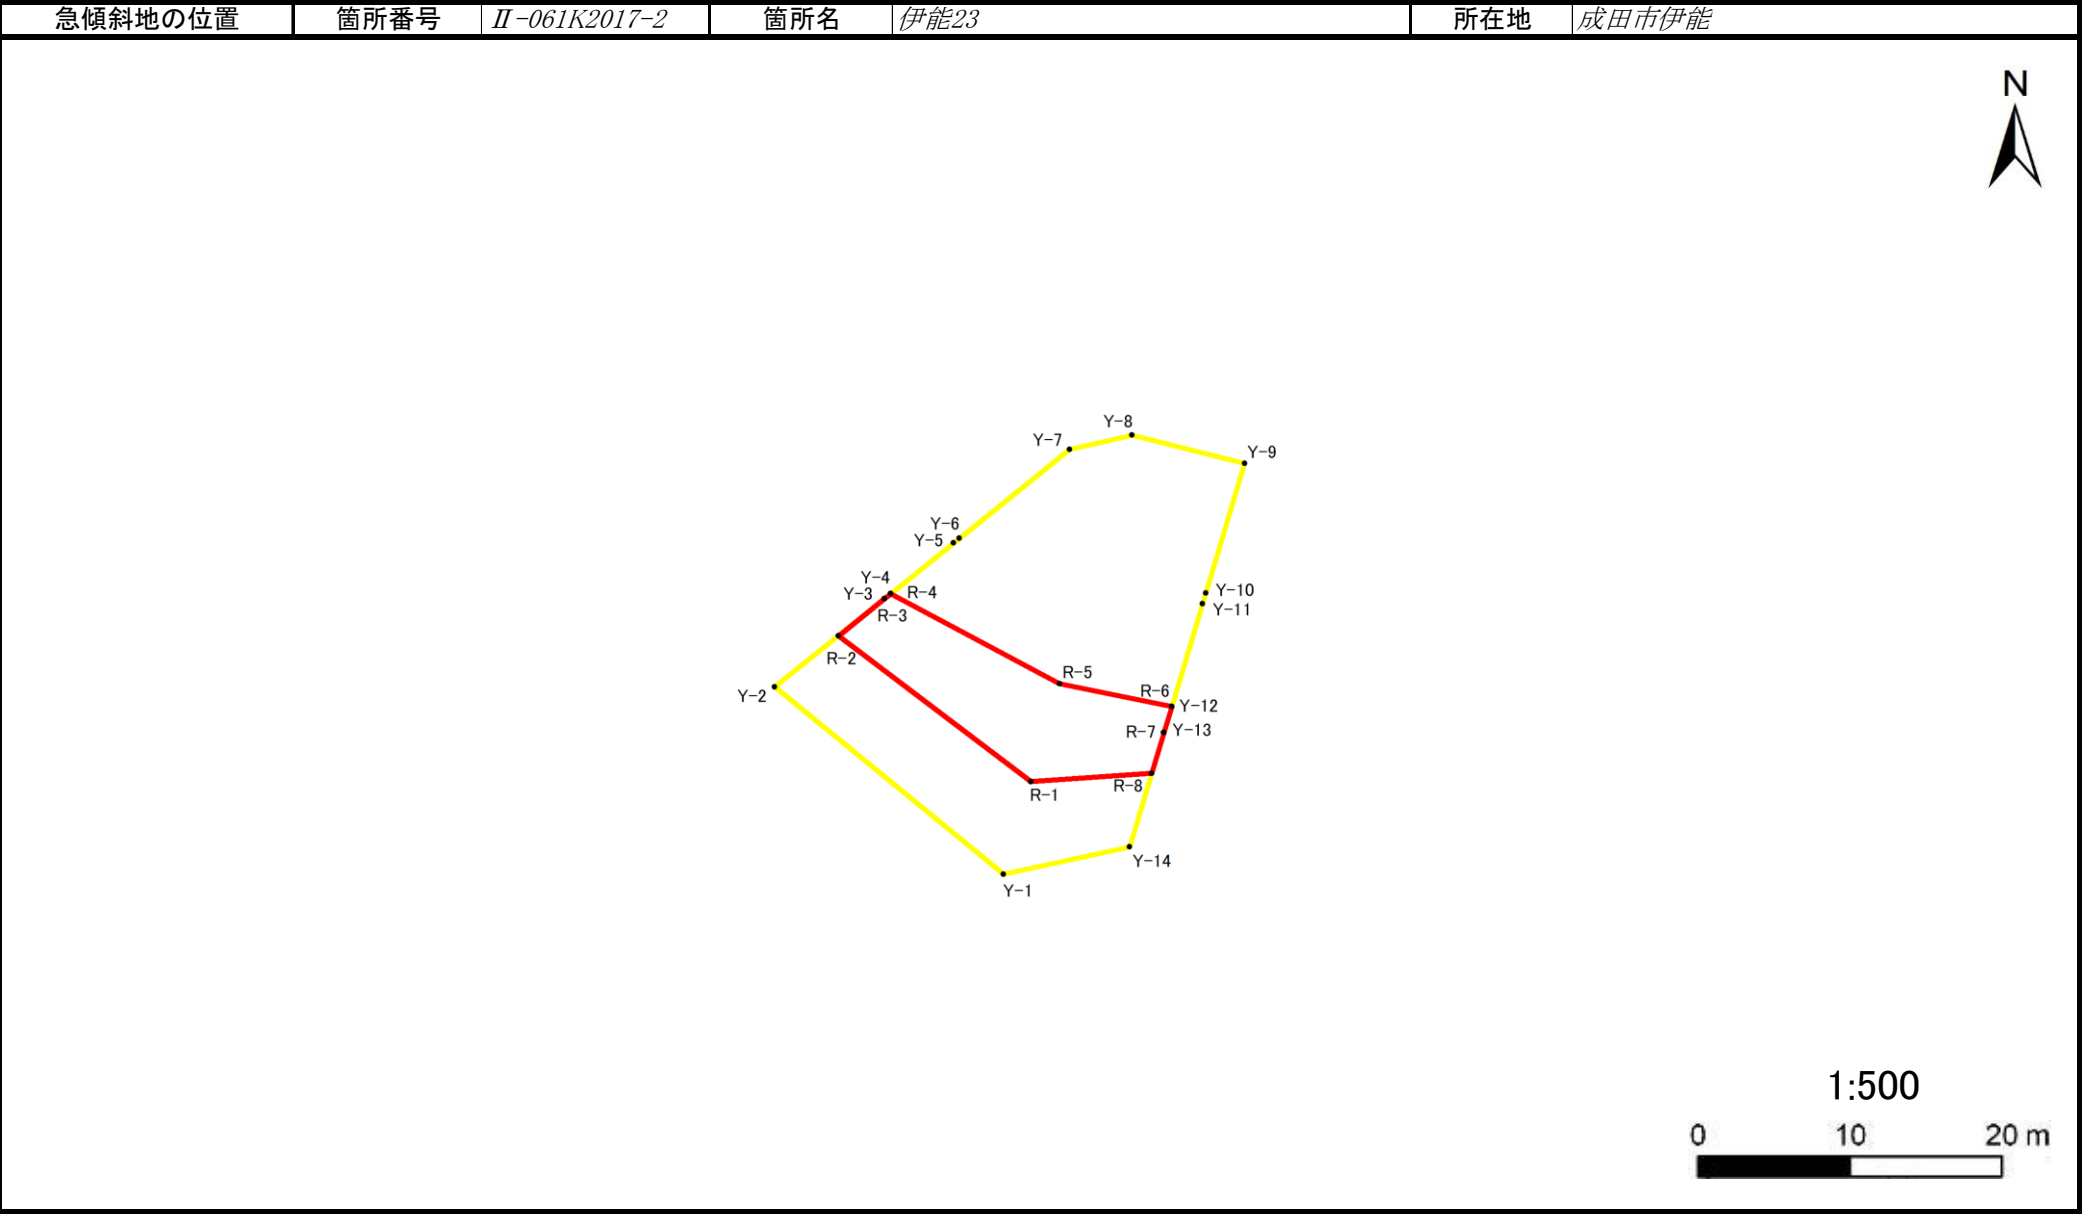
様式5-4 危害のおそれのある土地等の座標位置図

調査年度 2024
