急傾斜地の崩壊区域調書

様式5-4 危害のおそれのある土地等の座標位置図

調査年度 令和5年度

急傾斜地の位置 箇所番号 II-061K2076(-1) 箇所名 下方20 所在地 成田市下方

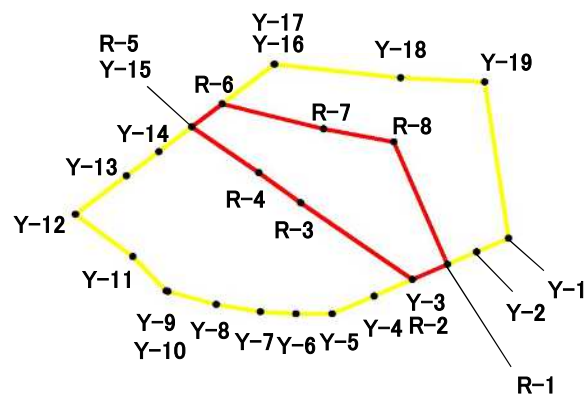
様式5-4 危害のおそれのある土地等の座標位置図

II-061K2076(-2)

急傾斜地の位置	箇所番号	II-061K2076(-2)	箇所名	下方20	所在地	成田市下方
---------	------	-----------------	-----	------	-----	-------

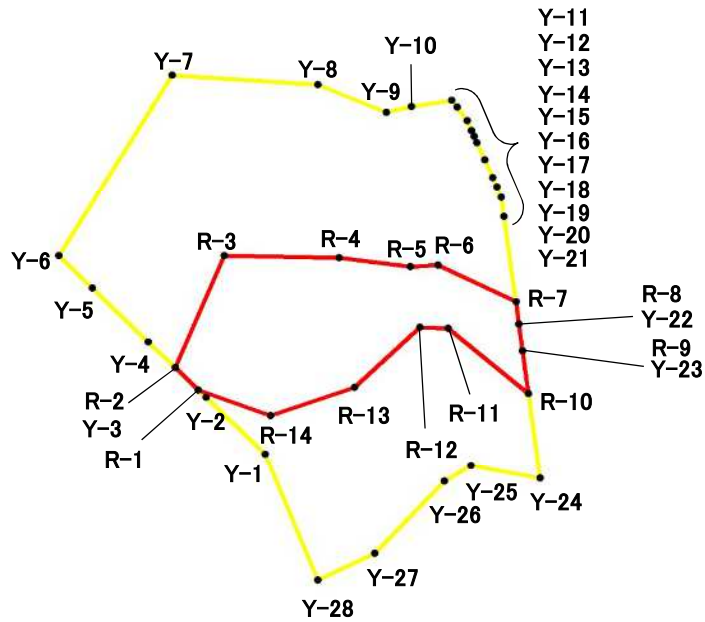
様式5-4 危害のおそれのある土地等の座標位置図

急傾斜地の位置	箇所番号	II-061K2076(-3)	箇所名	下方20	所在地	成田市下方
---------	------	-----------------	-----	------	-----	-------

急傾斜地の位置	箇所番号	II-061K2076(-3)	箇所名	下方20	所在地	成田市下方
危害のおそれのある土地の座標				著しい危害のおそれのある土地の座標		
地点記号	X(m)	Y(m)	地点記号	X(m)	Y(m)	
Y-1	-26413.07	39495.76	Y-28	-26423.27	39499.95	
Y-2	-26408.48	39491.07				
Y-3	-26406.08	39488.61				
Y-4	-26403.98	39486.47				
Y-5	-26399.62	39482.02				
Y-6	-26396.99	39479.33				
Y-7	-26382.38	39488.36				
Y-8	-26383.12	39499.96				
Y-9	-26385.36	39505.40				
Y-10	-26384.91	39507.42				
Y-11	-26384.38	39510.63				
Y-12	-26384.95	39511.05				
Y-13	-26386.03	39511.84				
Y-14	-26386.85	39512.20				
Y-15	-26387.33	39512.42				
Y-16	-26387.81	39512.63				
Y-17	-26389.24	39513.26				
Y-18	-26390.66	39513.88				
Y-19	-26391.42	39514.21				
Y-20	-26392.27	39514.57				
Y-21	-26393.83	39514.78				
Y-22	-26402.55	39515.97				
Y-23	-26404.69	39516.26				
Y-24	-26415.03	39517.67				
Y-25	-26414.03	39512.15				
Y-26	-26415.30	39510.02				
Y-27	-26421.15	39504.49

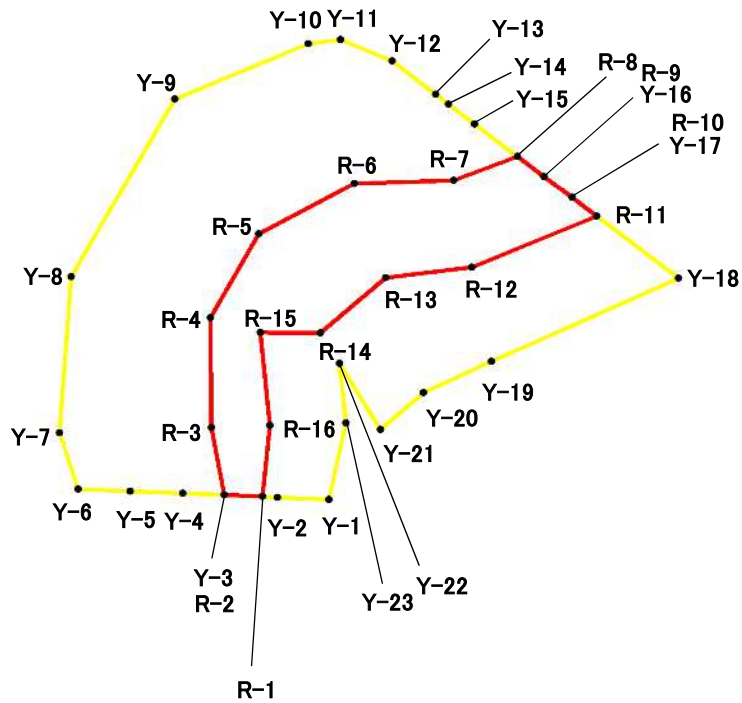
様式5-4 危害のおそれのある土地等の座標位置図

急傾斜地の位置 箇所番号 II-061K2076(-4) 箇所名 下方20 所在地 成田市下方

急傾斜地の位置	箇所番号	II-061K2076(-4)	箇所名	下方20	所在地	成田市下方
危害のおそれのある土地の座標						
地点記号	X(m)	Y(m)	地点記号	X(m)	Y(m)	
Y-1	-26361.35	39527.49				
Y-2	-26361.14	39522.54				
Y-3	-26360.92	39517.49				
Y-4	-26360.75	39513.50				
Y-5	-26360.54	39508.51				
Y-6	-26360.33	39503.50				
Y-7	-26354.86	39501.74				
Y-8	-26339.62	39502.82				
Y-9	-26322.28	39512.73				
Y-10	-26316.91	39525.50				
Y-11	-26316.53	39528.61				
Y-12	-26318.61	39533.50				
Y-13	-26321.84	39537.69				
Y-14	-26322.80	39538.93				
Y-15	-26324.72	39541.42				
Y-16	-26329.86	39548.07				
Y-17	-26331.92	39550.74				
Y-18	-26339.76	39560.89				
Y-19	-26347.91	39543.01				
Y-20	-26350.96	39536.54				
Y-21	-26354.56	39532.41				
Y-22	-26348.10	39528.48				
Y-23	-26353.90	39529.12				
著しい危害のおそれのある土地の座標						
地点記号	X(m)	Y(m)	地点記号	X(m)	Y(m)	
R-1	-26361.08	39521.14				
R-2	-26360.92	39517.49				
R-3	-26354.35	39516.23				
R-4	-26343.64	39516.15				
R-5	-26335.47	39520.77				
R-6	-26330.54	39529.92

R-7	-26330.21	39539.40				
R-8	-26327.89	39545.52				
R-9	-26329.86	39548.07				
R-10	-26331.92	39550.74				
R-11	-26333.75	39553.10				
R-12	-26338.71	39541.13				
R-13	-26339.72	39532.89				
R-14	-26345.10	39526.65				
R-15	-26345.07	39520.92				
R-16	-26354.16	39521.84
