急傾斜地の崩壊区域調書

様式5-4 危害のおそれのある土地等の座標位置図

急傾斜地の位置	箇所番号	II-061K2077	箇所名	下方21	所在地	成田市下方
---------	------	-------------	-----	------	-----	-------

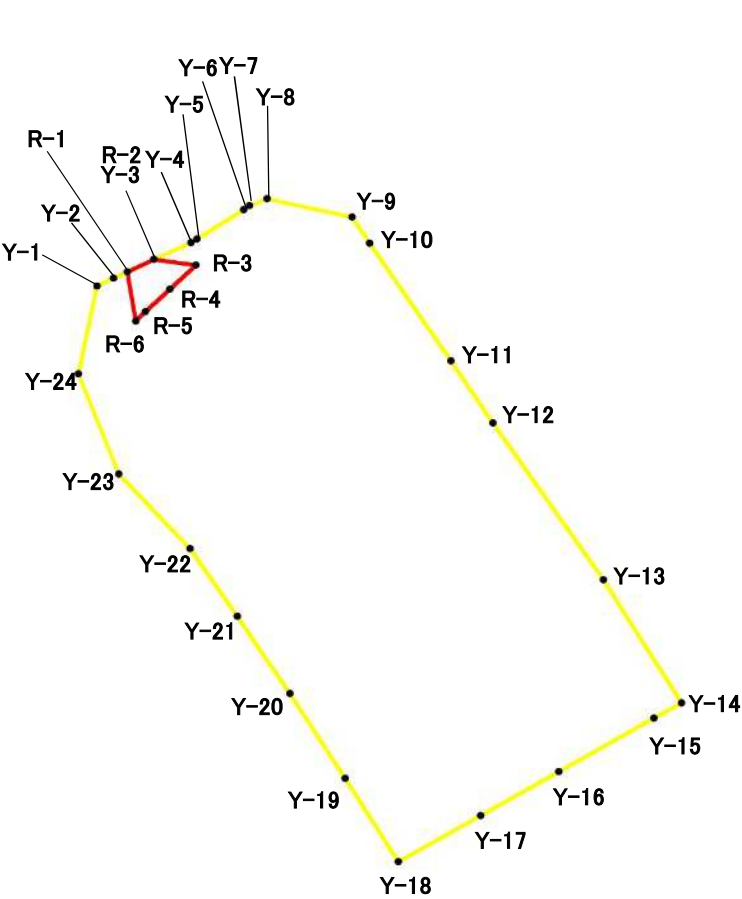
凡 例	
●	危害のおそれのある土地等の端点
■	危害のおそれのある土地の区域
■	著しい危害のおそれのある土地の区域
Y-1	危害のおそれのある土地の端点 地点記号
R-1	著しい危害のおそれのある土地の端点 地点記号

危害のおそれのある土地の座標					
地点記号	X(m)	Y(m)	地点記号	X(m)	Y(m)
Y-1	-26415.95	39267.27			
Y-2	-26414.71	39269.90			
Y-3	-26411.69	39276.32			
Y-4	-26408.90	39282.23			
Y-5	-26408.33	39283.12			
Y-6	-26403.57	39290.58			
Y-7	-26402.95	39291.56			
Y-8	-26401.81	39294.34			
Y-9	-26404.79	39307.89			
Y-10	-26409.00	39310.70			
Y-11	-26428.05	39323.61			
Y-12	-26438.21	39330.28			
Y-13	-26463.72	39347.95			
Y-14	-26483.76	39360.32			
Y-15	-26486.23	39355.98			
Y-16	-26494.89	39340.77			
Y-17	-26501.95	39328.36			
Y-18	-26509.43	39315.22			
Y-19	-26495.97	39306.79			
Y-20	-26482.24	39297.94			
Y-21	-26469.63	39289.56			
Y-22	-26458.60	39282.06			
Y-23	-26446.56	39270.73			
Y-24	-26430.22	39264.32
