急傾斜地の崩壊区域調書

様式5-4 危害のおそれのある土地等の座標位置図

II-061K2122-1

久井崎1

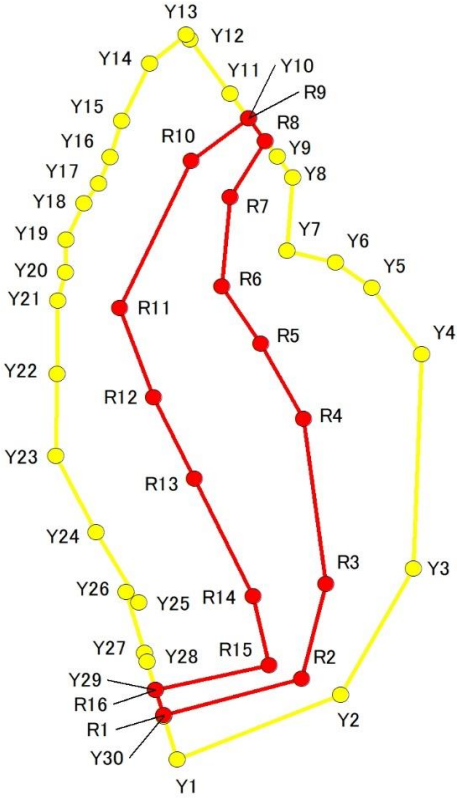
1:1,000

平面直角座標系：第Ⅸ区系(測地成果2011)
