急傾斜地の崩壊区域調査

様式5-4 危害のおそれのある土地等の座標位置図

II-061K2123

久井崎2

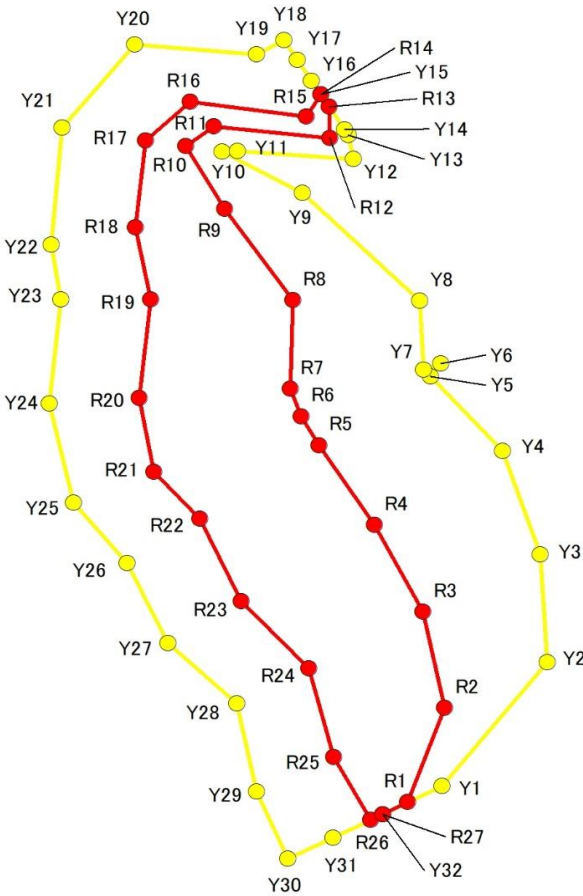
1:1,500
