急傾斜地の崩壊区域調書

様式5-4 危害のおそれのある土地等の座標位置図

II-061K2239

小野2

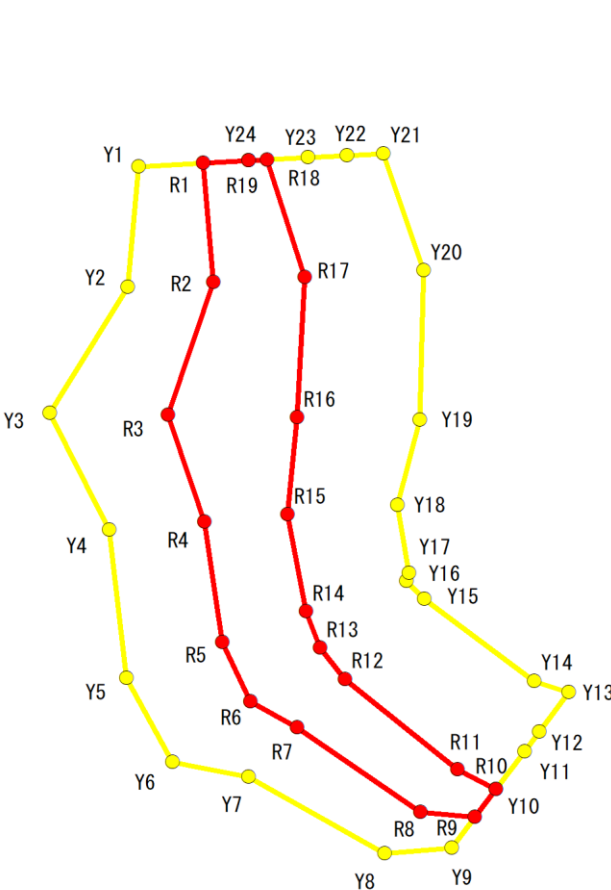
1:1,000

様式5-5 危害のおそれのある土地の座標一覧

平面直角座標系：第Ⅸ区系(測地成果2011)
