急傾斜地の崩壊区域調書

様式5-4 危害のおそれのある土地等の座標位置図

| 急傾斜地の位置 | 箇所番号 | II-061K2340(-1) | 箇所名 | 台方14 | 所在地 | 成田市台方 |

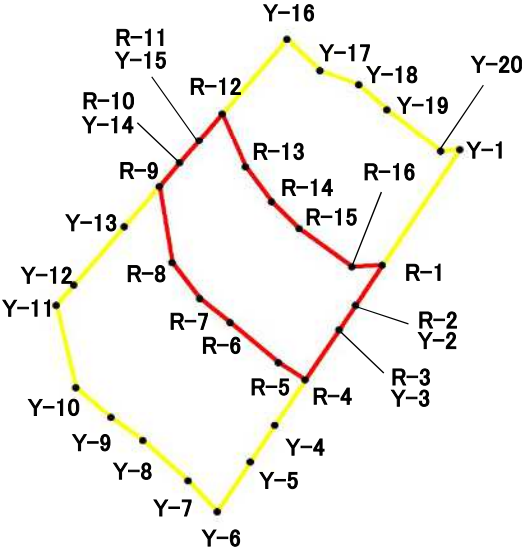
| 凡 例 | |
|---|---|
| ● | 危害のおそれのある土地等の端点 |
| ■ | 危害のおそれのある土地の区域 |
| ■ | 著しい危害のおそれのある土地の区域 |
| Y-1 | 危害のおそれのある土地の端点 地点記号 |
| R-1 | 著しい危害のおそれのある土地の端点 地点記号 |
