急傾斜地の崩壊区域調書

様式5-4 危害のおそれのある土地等の座標位置図

II-061K2423

東和田5

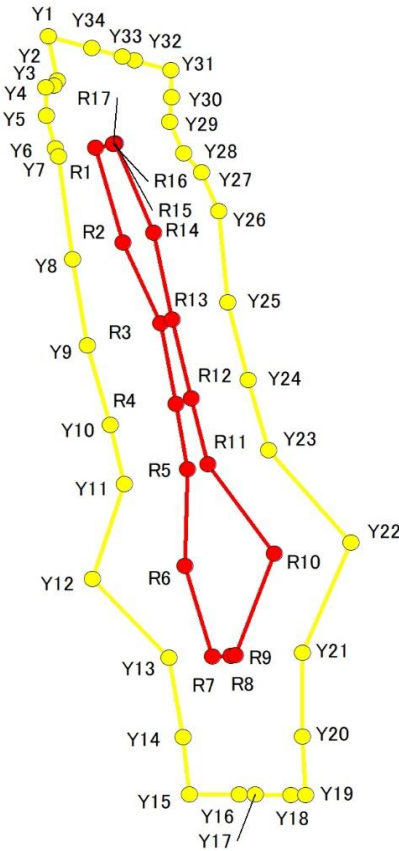
1:1,500

| 危害のおそれのある区域の座標(土砂災害警戒区域) | | | | | | 著しい危害のおそれのある区域の座標(土砂災害特別警戒区域) | | | | | |

平面直角座標系：第Ⅸ区系(測地成果2011)
