急傾斜地の崩壊区域調書

様式5-4 危害のおそれのある土地等の座標位置図

急傾斜地の位置	箇所番号	II-070061	箇所名	松子12	所在地	成田市松子
---------	------	-----------	-----	------	-----	-------

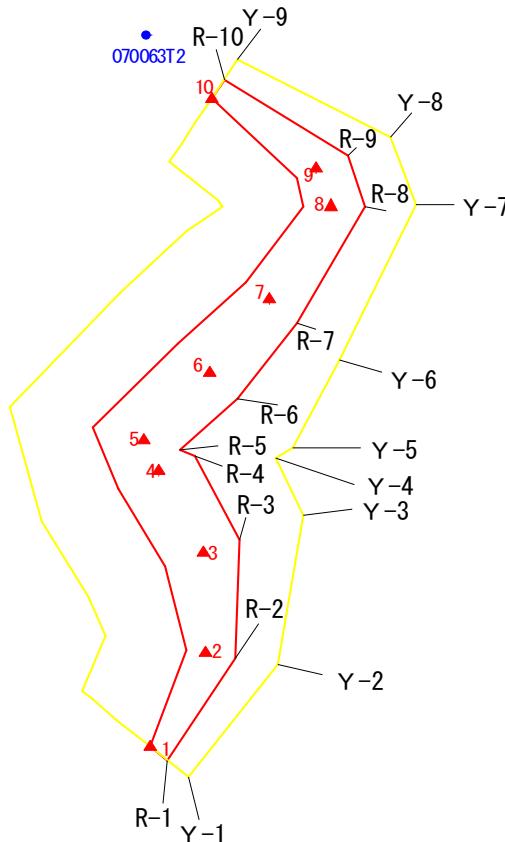
この図は、1/2500 地形図上で展開した、警戒区域・特別警戒区域について設定(基準)点及び下端(上端)位置の実測(計測)値から、平坦部の範囲について推計(展開)したものである。
