急傾斜地の崩壊区域調査

様式5-4 危害のおそれのある土地等の座標位置図

急傾斜地の位置	箇所番号	II-070138	箇所名	赤荻6	所在地	成田市赤荻
---------	------	-----------	-----	-----	-----	-------

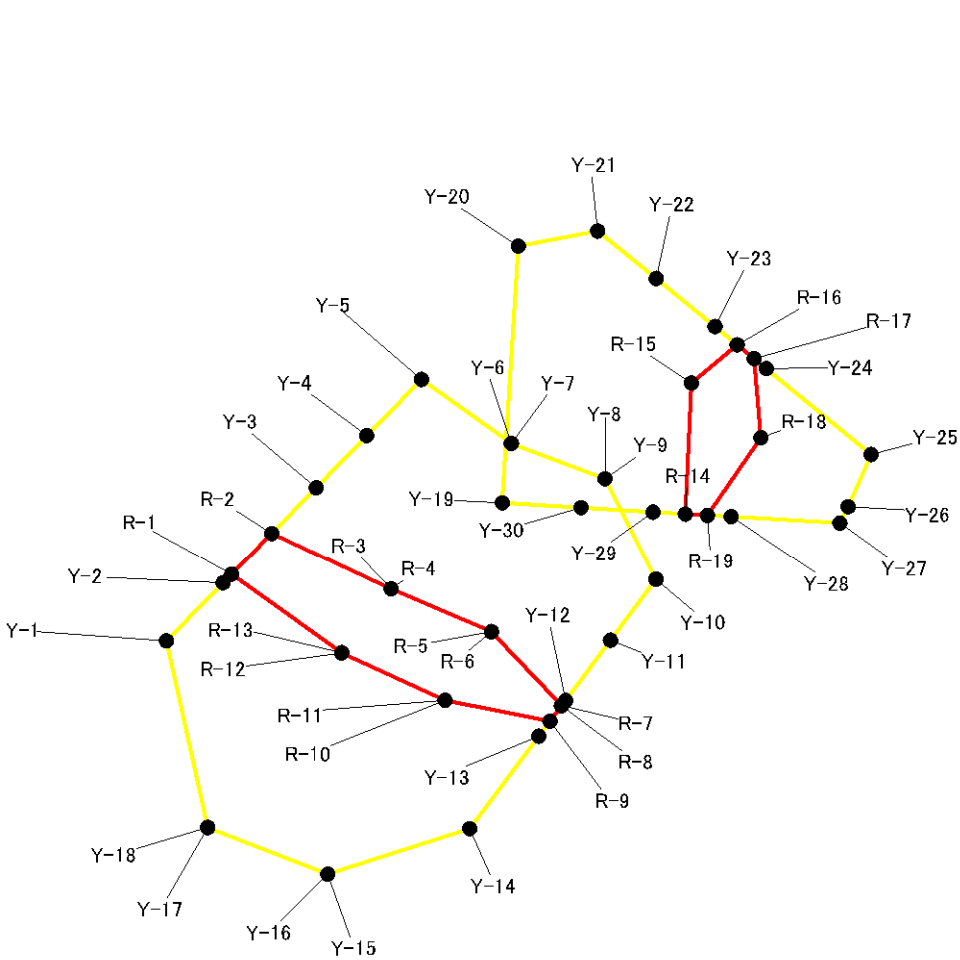
- 凡 例
- 危害の恐れのある土地等の端点
  - 危害のおそれのある土地の区域
  - 著しい危害のおそれのある土地の区域
  - Y-1 危害の恐れのある土地 地点記号
  - R-1 著しい危害の恐れのある土地 地点記号

危害の恐れのある土地の座標					
地点記号	X(m)	Y(m)	地点記号	X(m)	Y(m)
Y-1	-21246.07	45302.71	Y-29	-21237.48	45334.91
Y-2	-21242.23	45306.46	Y-30	-21237.20	45330.15
Y-3	-21235.89	45312.62			
Y-4	-21232.43	45315.98			
Y-5	-21228.72	45319.60			
Y-6	-21232.95	45325.53			
Y-7	-21232.97	45325.53			
Y-8	-21235.28	45331.73			
Y-9	-21235.29	45331.74			
Y-10	-21241.99	45335.11			
Y-11	-21246.03	45332.09			
Y-12	-21250.00	45329.13			
Y-13	-21252.38	45327.36			
Y-14	-21258.50	45322.79			
Y-15	-21261.50	45313.39			
Y-16	-21261.49	45313.39			
Y-17	-21258.43	45305.45			
Y-18	-21258.42	45305.45			
Y-19	-21236.88	45324.93			
Y-20	-21219.92	45326.01			
Y-21	-21218.92	45331.25			
Y-22	-21222.07	45335.12			
Y-23	-21225.24	45339.01			
Y-24	-21228.00	45342.40			
Y-25	-21233.67	45349.35			
Y-26	-21237.14	45347.82			
Y-27	-21238.22	45347.28			
Y-28	-21237.79	45340.08

著しい危害の恐れのある土地の座標					
地点記号	X(m)	Y(m)	地点記号	X(m)	Y(m)
R-1	-21241.64	45307.03			
R-2	-21238.90	45309.69			
R-3	-21242.62	45317.57			
R-4	-21242.63	45317.57			
R-5	-21245.46	45324.22			
R-6	-21245.47	45324.23			
R-7	-21250.35	45328.87			
R-8	-21250.36	45328.87			
R-9	-21251.38	45328.10			
R-10	-21250.01	45321.16			
R-11	-21250.00	45321.15			
R-12	-21246.87	45314.31			
R-13	-21246.86	45314.31			
R-14	-21237.61	45337.06			
R-15	-21228.96	45337.45			
R-16	-21226.45	45340.49			
R-17	-21227.35	45341.60			
R-18	-21232.58	45342.05			
R-19	-21237.70	45338.50
