急傾斜地の崩壊区域調査書

様式5-4 危害のおそれのある土地等の座標位置図

急傾斜地の位置 箇所番号 II-071K2055 箇所名 助沢4 所在地 香取市助沢

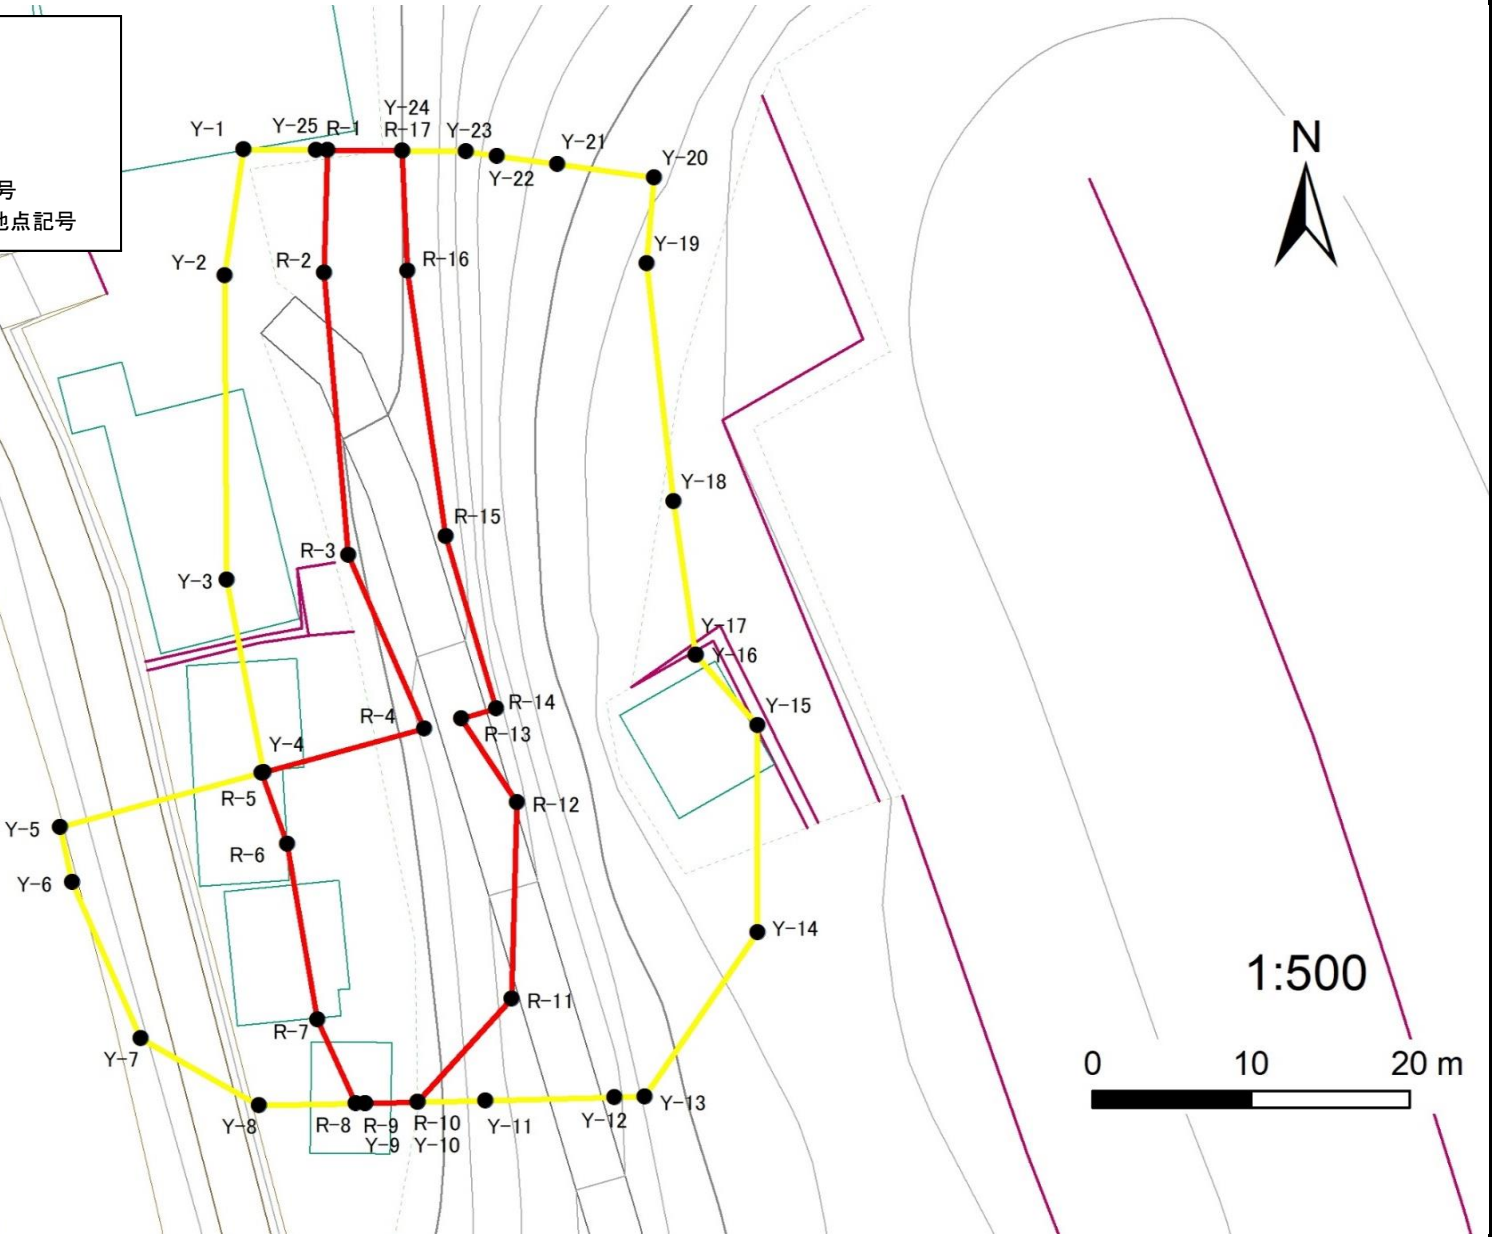
- 危害のおそれのある土地等の端点
- 危害のおそれのある土地の区域
- 著しい危害のおそれのある土地の区域
- Y-1 危害のおそれのある土地の端点 地点記号
- R-1 著しい危害のおそれのある土地の端点 地点記号

地点記号	X(m)	Y(m)	地点記号	X(m)	Y(m)
Y-1	-18427.31	60760.92			
Y-2	-18435.29	60759.74			
Y-3	-18454.49	60759.86			
Y-4	-18466.63	60762.19			
Y-5	-18470.12	60749.35			
Y-6	-18473.57	60750.14			
Y-7	-18483.45	60754.44			
Y-8	-18487.68	60761.88			
Y-9	-18487.54	60768.58			
Y-10	-18487.46	60771.88			
Y-11	-18487.37	60776.18			
Y-12	-18487.18	60784.29			
Y-13	-18487.14	60786.18			
Y-14	-18476.77	60793.31			
Y-15	-18463.67	60793.32			
Y-16	-18459.22	60789.39			
Y-17	-18459.22	60789.39			
Y-18	-18449.53	60788.02			
Y-19	-18434.53	60786.33			
Y-20	-18429.09	60786.81			
Y-21	-18428.25	60780.70			
Y-22	-18427.73	60776.90			
Y-23	-18427.45	60774.92			
Y-24	-18427.41	60770.92			
Y-25	-18427.36	60765.49
