急傾斜地の崩壊区域調書

様式5-4 危害のおそれのある土地等の座標位置図

急傾斜地の位置	箇所番号	II-071K2060	箇所名	玉造5	所在地	香取市玉造
---------	------	-------------	-----	-----	-----	-------

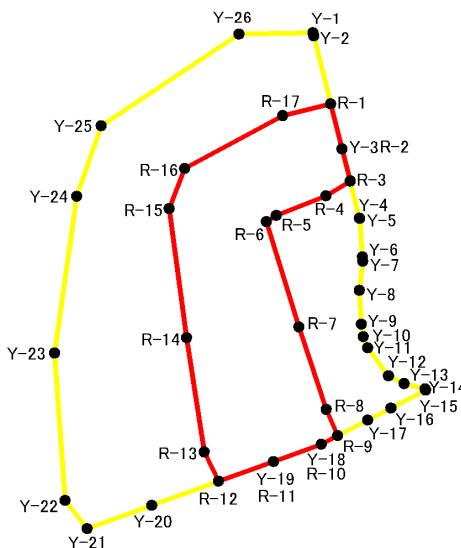
- 危害のおそれのある土地等の端点
- 危害のおそれのある土地の区域
- 著しい危害のおそれのある土地の区域
- Y-1 危害のおそれのある土地の端点 地点記号
- R-1 著しい危害のおそれのある土地の端点 地点記号

急傾斜地の位置	箇所番号	II-071K2060	箇所名	玉造5	所在地	香取市玉造
危害のおそれのある土地の座標						
著しい危害のおそれのある土地の座標						
地点記号	X(m)	Y(m)	地点記号	X(m)	Y(m)	地点記号
Y-1	-12248.606	58921.501				R-1
Y-2	-12249.109	58921.626				R-2
Y-3	-12266.658	58925.981				R-3
Y-4	-12277.412	58928.650				R-4
Y-5	-12277.462	58928.662				R-5
Y-6	-12283.433	58929.103				R-6
Y-7	-12284.087	58929.151				R-7
Y-8	-12288.630	58928.610				R-8
Y-9	-12293.870	58928.920				R-9
Y-10	-12295.810	58929.230				R-10
Y-11	-12297.570	58929.920				R-11
Y-12	-12301.930	58933.080				R-12
Y-13	-12303.110	58935.440				R-13
Y-14	-12303.961	58938.672				R-14
Y-15	-12304.136	58938.768				R-15
Y-16	-12306.926	58933.449				R-16
Y-17	-12308.781	58929.912				R-17
Y-18	-12312.528	58922.768				
Y-19	-12315.191	58915.501				
Y-20	-12322.010	58896.895				
Y-21	-12325.638	58886.995				
Y-22	-12321.249	58883.615				
Y-23	-12298.376	58881.998				
Y-24	-12274.031	58885.398				
Y-25	-12263.065	58889.135				
Y-26	-12248.820	58910.192
