急傾斜地の崩壊区域調書

様式5-4 危害のおそれのある土地等の座標位置図

急傾斜地の位置	箇所番号	II-071K2275-1		箇所名	大根5		所在地	香取市大根、大崎、牧野			
危害のおそれのある区域の座標(土砂災害警戒区域)						著しい危害のおそれのある区域の座標(土砂災害特別警戒区域)					
地点記号	X(m)	Y(m)	地点記号	X(m)	Y(m)	地点記号	X(m)	Y(m)	地点記号	X(m)	Y(m)
Y-1	-13989.27	59852.87				R-1	-13984.29	59831.56			
Y-2	-13978.65	59868.35				R-2	-13976.45	59839.28			
Y-3	-13962.49	59876.44				R-3	-13963.67	59839.02			
Y-4	-13942.96	59877.50				R-4	-13944.68	59838.75			
Y-5	-13910.91	59870.38				R-5	-13921.68	59835.60			
Y-6	-13873.02	59849.96				R-6	-13902.38	59826.55			
Y-7	-13872.15	59815.52				R-7	-13899.42	59810.45			
Y-8	-13867.30	59794.52				R-8	-13898.72	59795.22			
Y-9	-13873.04	59760.21				R-9	-13904.00	59776.54			
Y-10	-13913.29	59781.43				R-10	-13913.29	59781.43			
Y-11	-13927.00	59788.67				R-11	-13927.00	59788.67			
Y-12	-13938.01	59792.26				R-12	-13933.10	59790.66			
Y-13	-13938.96	59792.43				R-13	-13928.53	59795.88			
Y-14	-13946.27	59793.75				R-14	-13927.35	59803.97

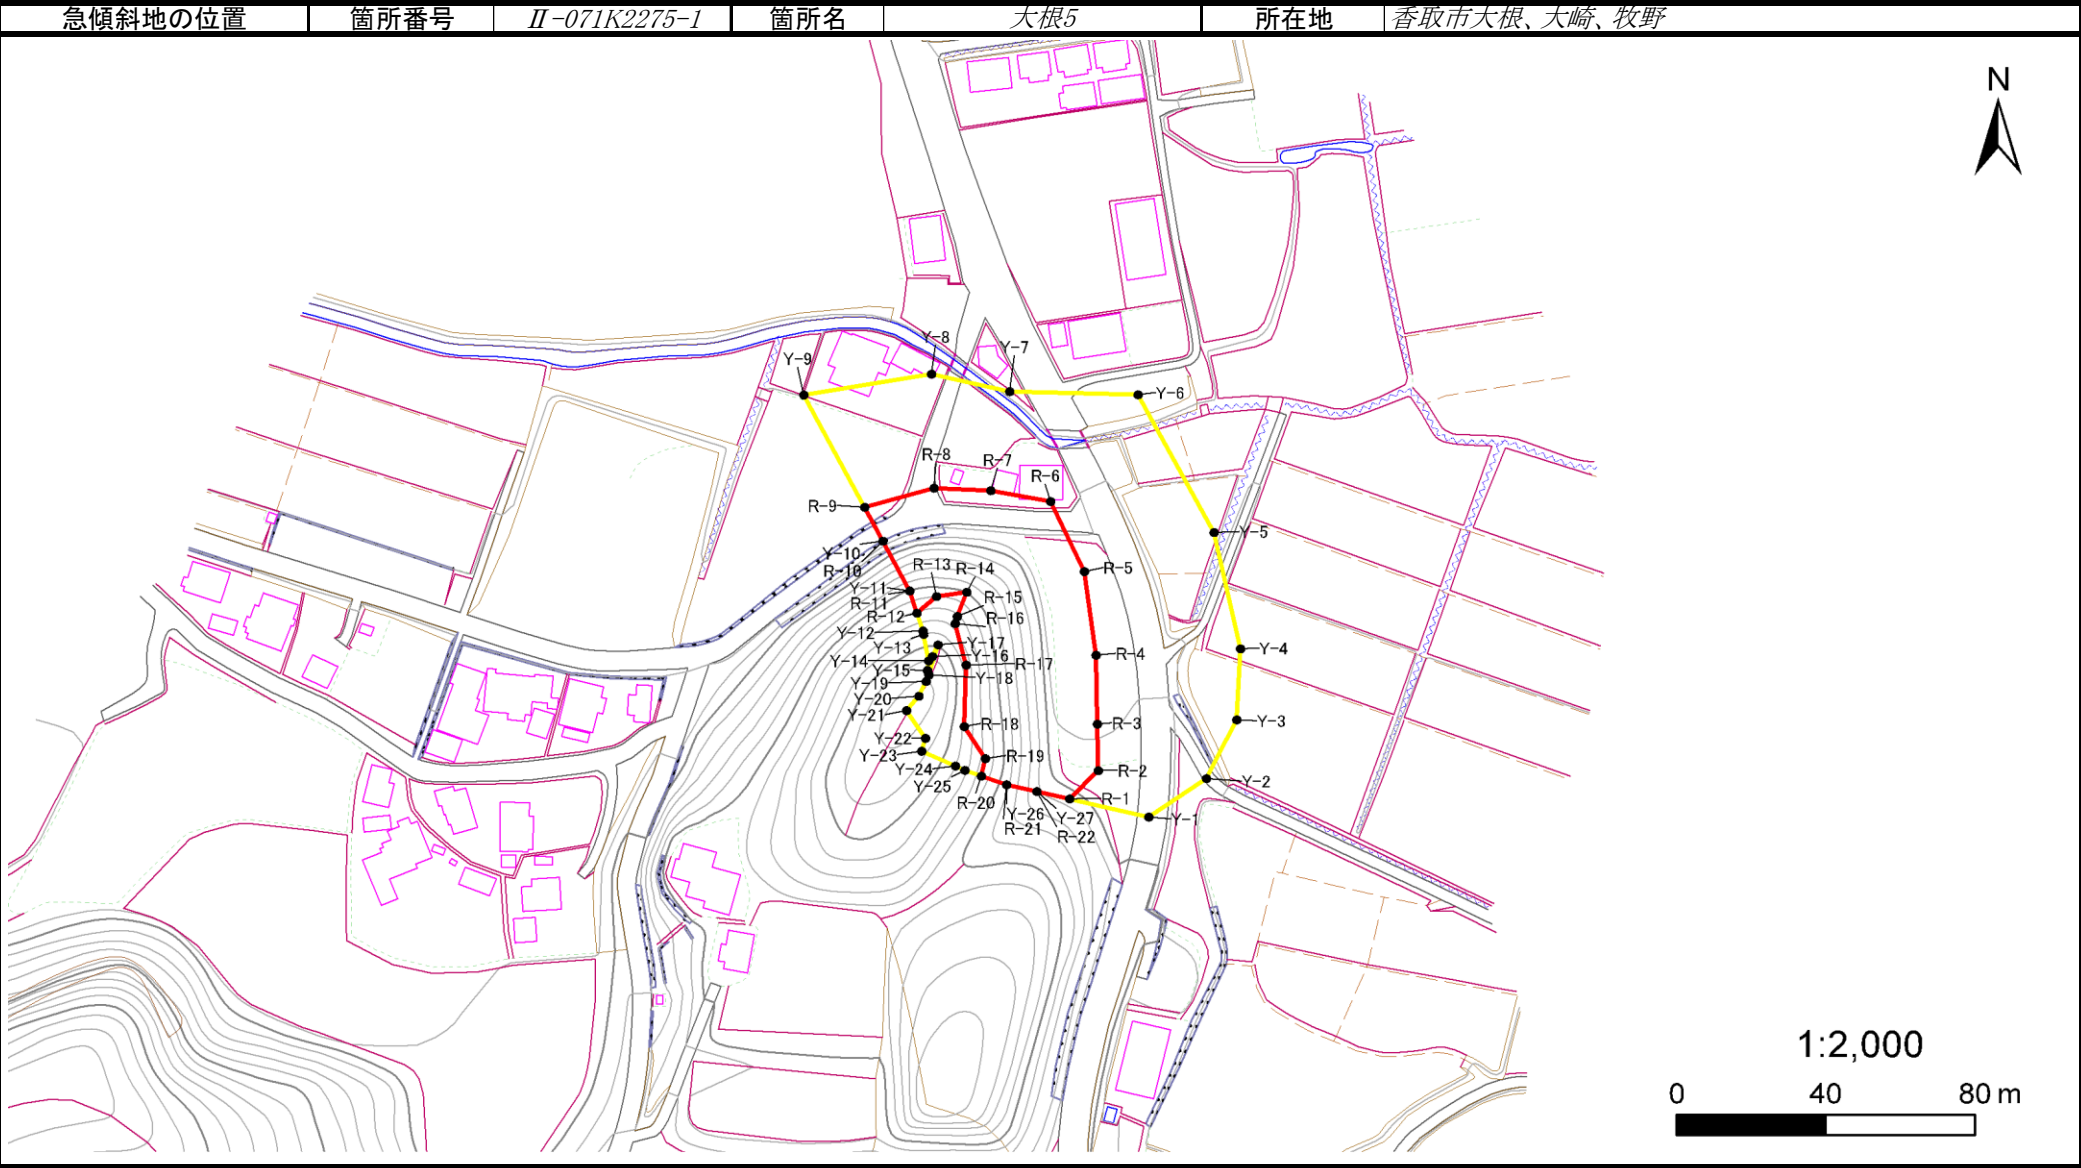
平面直角座標系：第Ⅸ区系(測地成果2011)

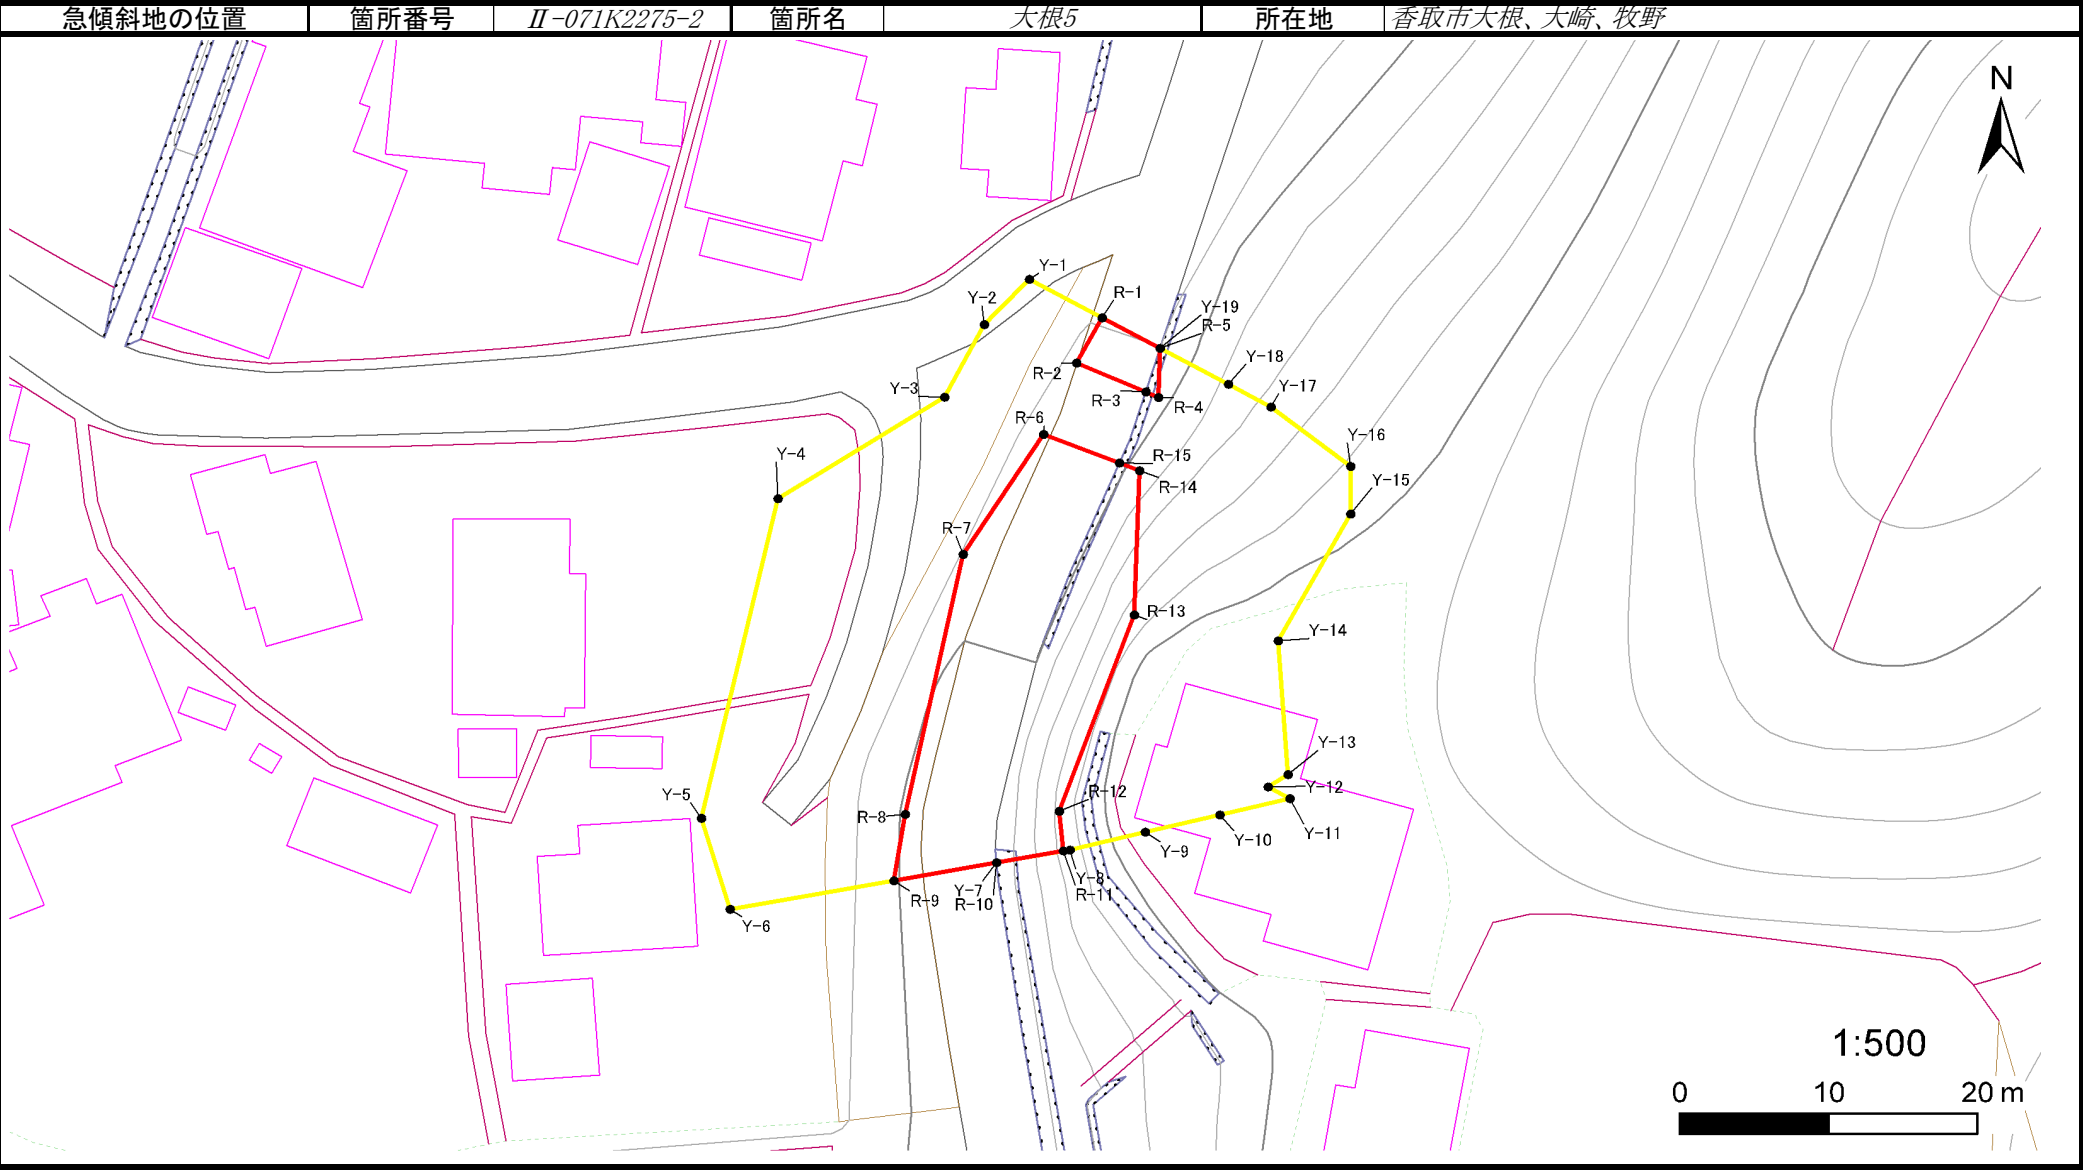
様式5-4 危害のおそれのある土地等の座標位置図

平面直角座標系：第Ⅸ系(測地成果2011)
