急傾斜地の崩壊区域調書

様式5-4 危害のおそれのある土地等の座標位置図

調査年度 2024

| 急傾斜地の位置 | | 箇所番号 | II-071K2284-1 | | 箇所名 | 大崎7 | | 所在地 | 香取市大崎 | | |

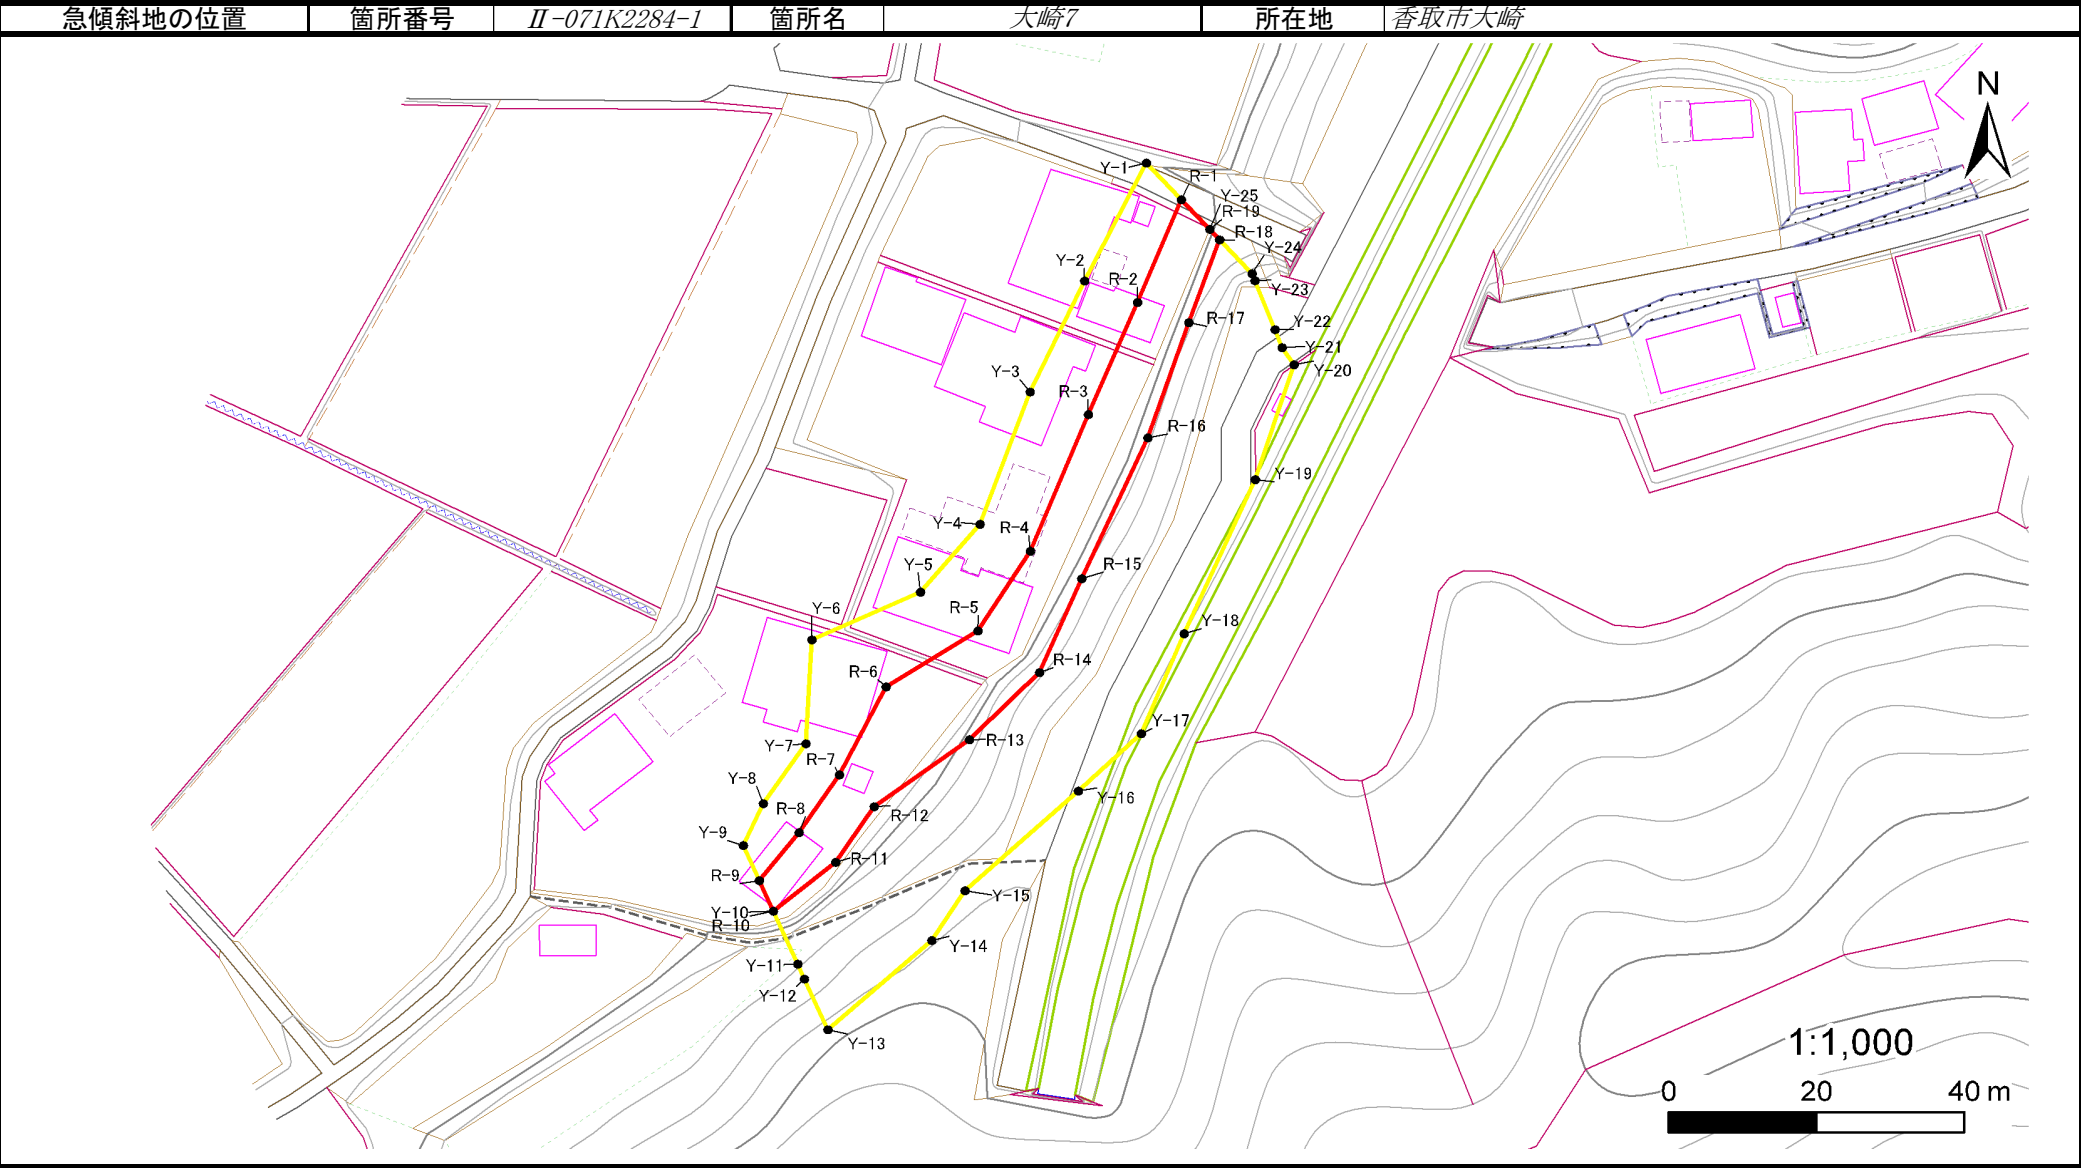
平面直角座標系：第Ⅸ区(測地成果2011)
