急傾斜地の崩壊区域調書

様式5-4 危害のおそれのある土地等の座標位置図

調査年度	2024
------	------

急傾斜地の位置	箇所番号	II-082K2052-1	箇所名	大浦22	所在地	匝瑳市大浦、長岡、長丘
---------	------	---------------	-----	------	-----	-------------

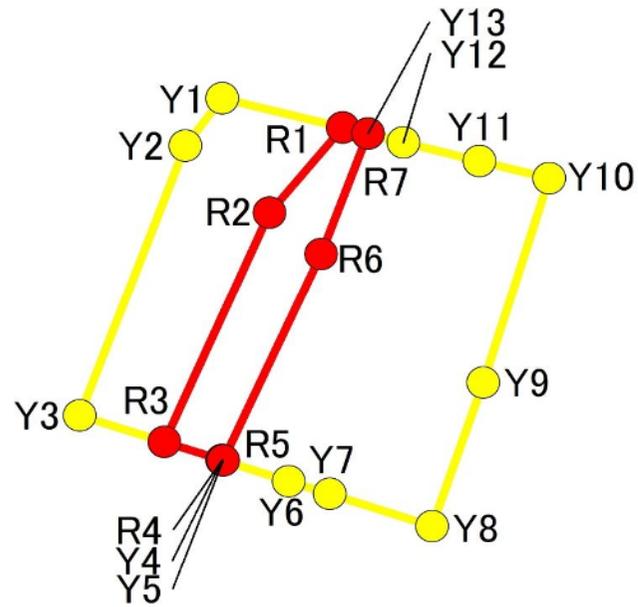
様式5-4 危害のおそれのある土地等の座標位置図

急傾斜地の位置	箇所番号	II-082K2052-2	箇所名	大浦22	所在地	匝瑳市大浦、長岡、長丘
---------	------	---------------	-----	------	-----	-------------

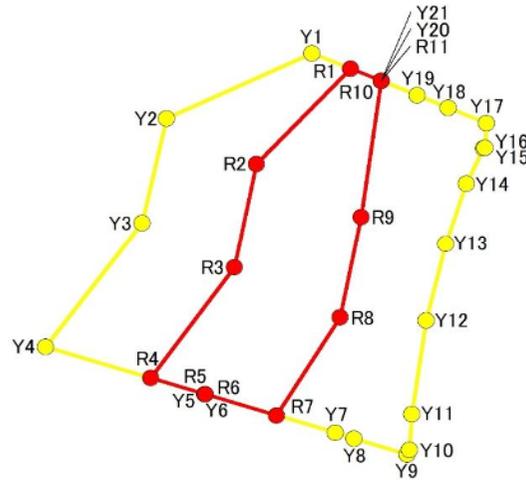
様式5-4 危害のおそれのある土地等の座標位置図

急傾斜地の位置 箇所番号 II-082K2052-3 箇所名 大浦22 所在地 匝瑳市大浦、長岡、長丘

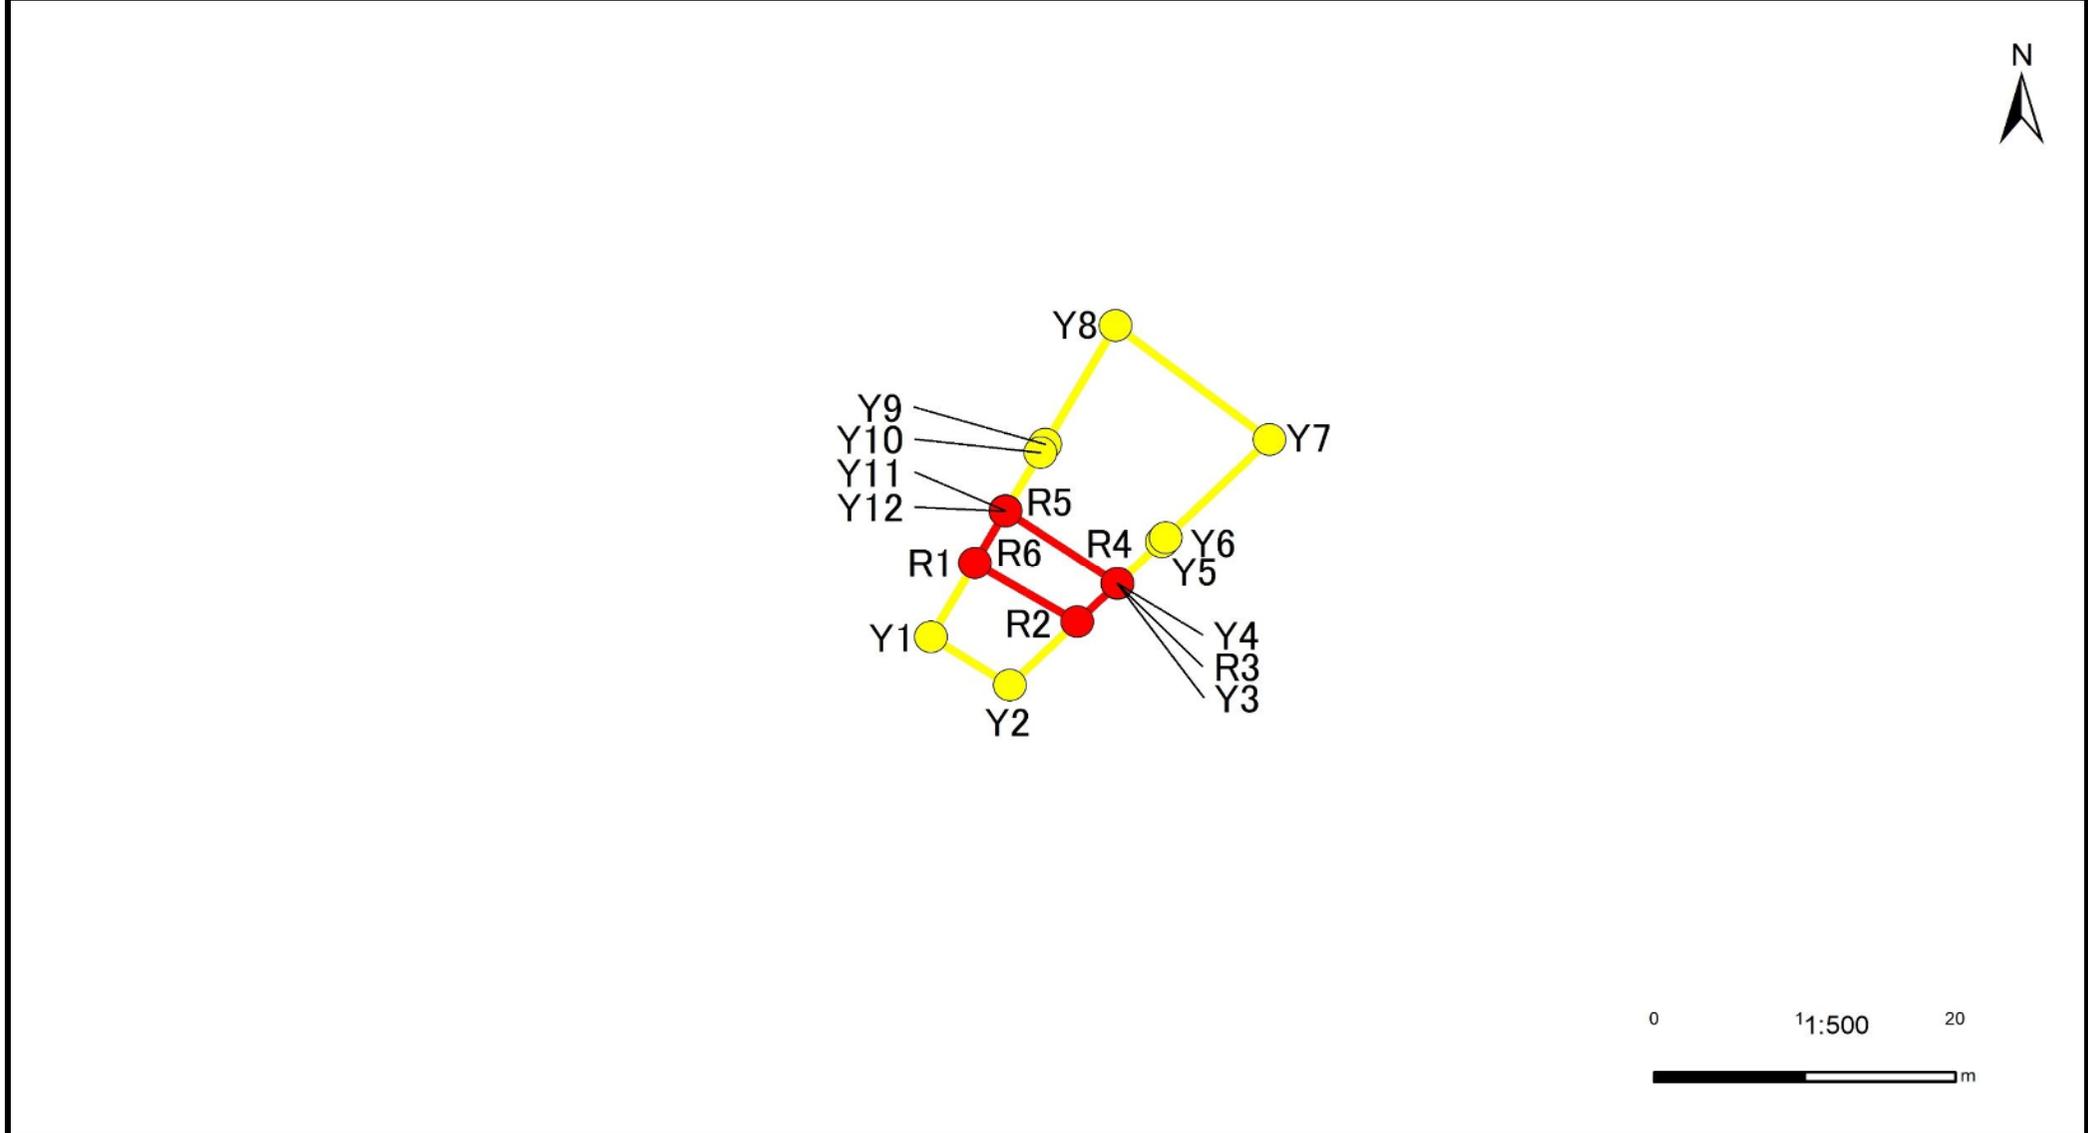
様式5-4 危害のおそれのある土地等の座標位置図

急傾斜地の位置 箇所番号 II-082K2052-4 箇所名 大浦22 所在地 匝瑳市大浦、長岡、長丘
