# 急傾斜地の崩壊区域調査

様式5-4 危害のおそれのある土地等の座標位置図

II-082K2123

飯高23

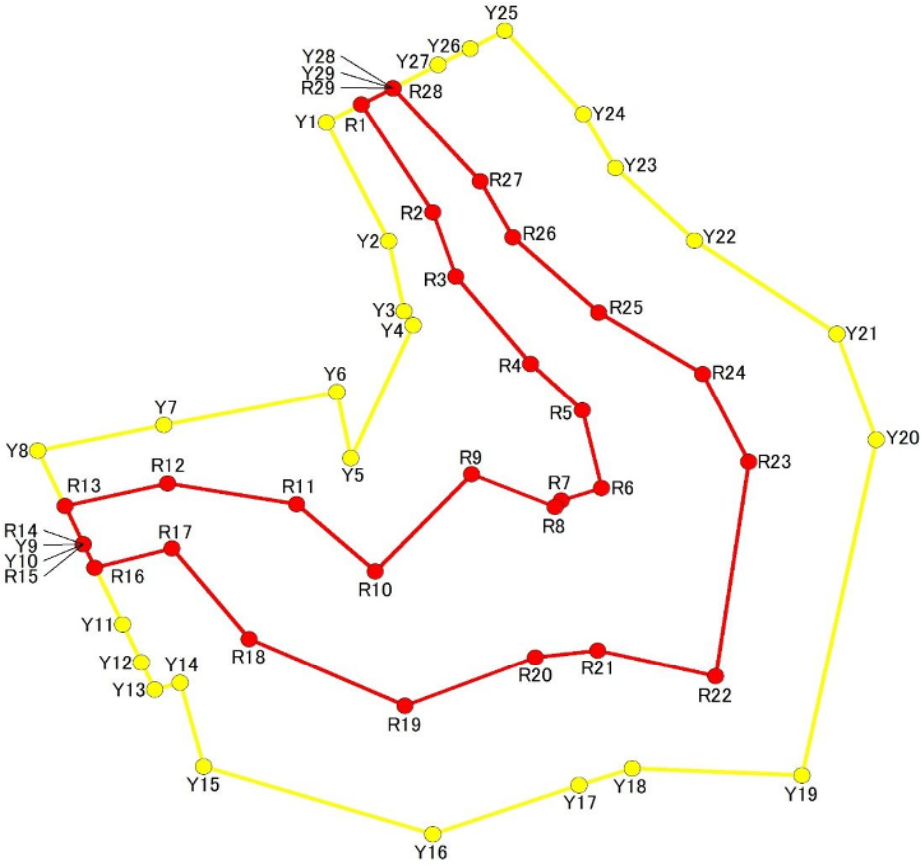
0 1:1,000 50

平面直角座標系: 第Ⅸ系(測地成果2011)
