急傾斜地の崩壊区域調査

様式5-4 危害のおそれのある土地等の座標位置図

様式5-4 危害のおそれのある土地等の座標位置図						調査年度	平成22年度
急 傾 斜 地 の 位 置	箇所番号	II-0850-a	箇所名	小草畑6	所在地	市原市小草畑

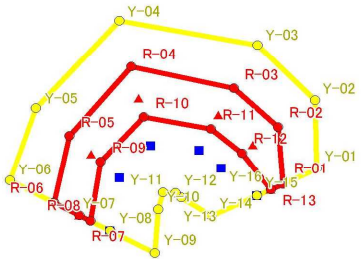
様式5-4 危害のおそれのある土地等の座標位置図

この図は、1/2500地形図を用いて設定した
危害のおそれのある区域等を示したものである。
(実測値から展開したものではない。)
