急傾斜地の崩壊区域調書

様式5-4 危害のおそれのある土地の座標点位置図

急傾斜地の位置 箇所番号 II-0916 箇所名 柳川2 所在地 千葉県市原市柳川

急傾斜地の崩壊区域調査

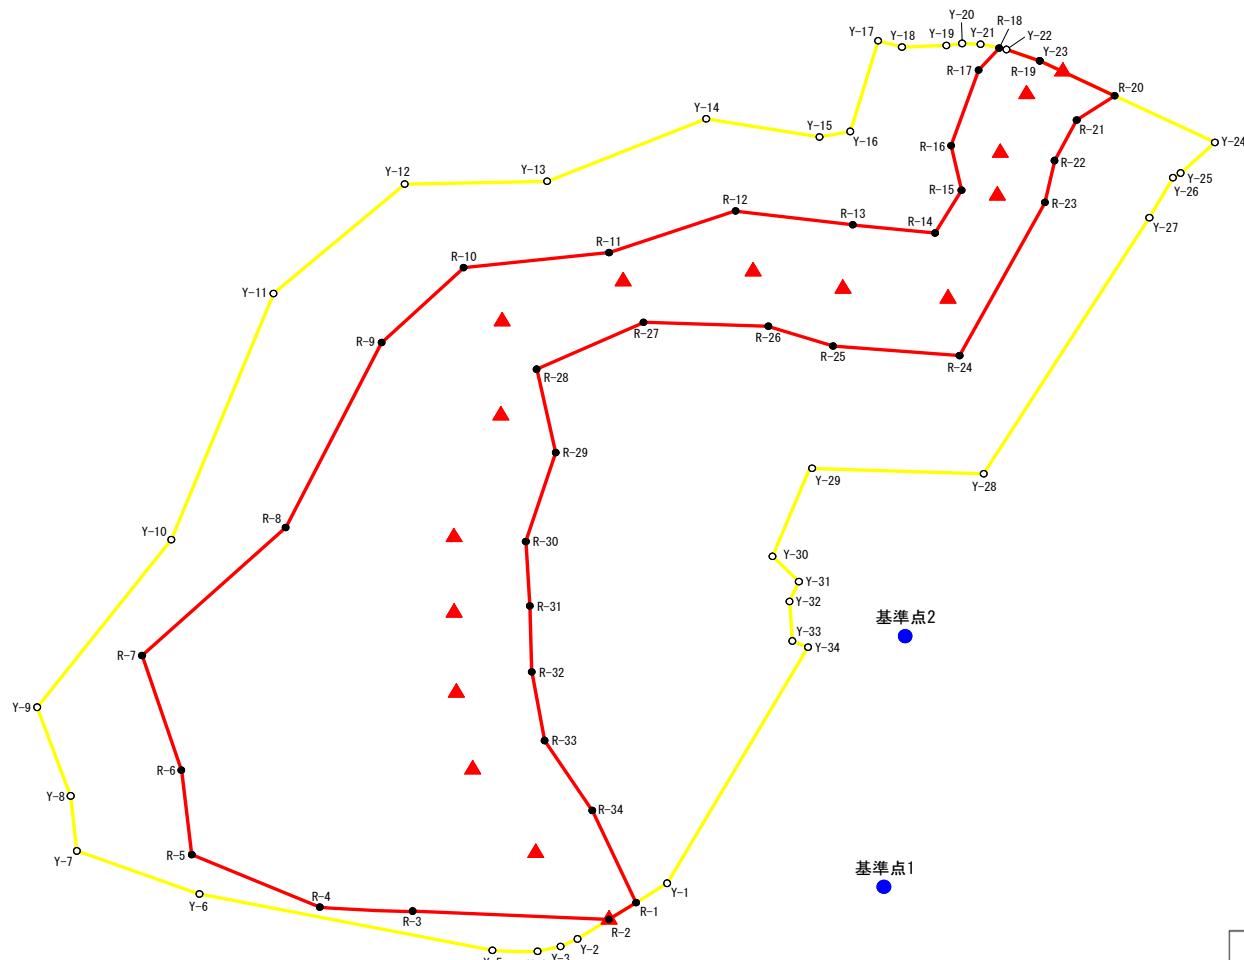
0 20 40m
1/1,000

調査年度	平成28年度	
急傾斜地の位置		箇所番号	II-0916	箇所名	柳川2	所在地	千葉県市原市柳川	
危害のおそれのある土地の座標(土砂災害警戒区域)								
著しい危害のおそれのある土地の座標(土砂災害特別警戒区域)								
地点記号	X(m)	Y(m)	地点記号	X(m)	Y(m)	地点記号	X(m)	Y(m)
Y-1	26880.45	-78394.65	Y-33	26898.54	-78358.26	R-1	26875.98	-78397.55
Y-2	26867.51	-78403.03	Y-34	26900.80	-78359.18	R-2	26872.06	-78400.09
Y-3	26865.07	-78404.14				R-3	26843.73	-78398.83
Y-4	26861.76	-78404.87				R-4	26830.32	-78398.23
Y-5	26855.25	-78404.73				R-5	26811.84	-78390.35
Y-6	26812.95	-78396.25				R-6	26810.35	-78377.67
Y-7	26795.27	-78389.79				R-7	26804.68	-78360.43
Y-8	26794.37	-78381.53				R-8	26825.41	-78341.20
Y-9	26789.53	-78368.20				R-9	26839.27	-78313.40
Y-10	26808.88	-78343.02				R-10	26851.09	-78302.15
Y-11	26823.65	-78306.04				R-11	26872.08	-78299.90
Y-12	26842.59	-78289.61				R-12	26890.34	-78293.64
Y-13	26863.13	-78289.19				R-13	26907.25	-78295.73
Y-14	26886.10	-78279.79				R-14	26919.13	-78296.97
Y-15	26902.46	-78282.53				R-15	26922.95	-78290.53

Y-16	26906.88	-78281.69				R-16	26921.45	-78283.83
Y-17	26910.92	-78268.08				R-17	26925.40	-78272.48
Y-18	26914.35	-78269.01				R-18	26928.39	-78269.16
Y-19	26920.76	-78268.78				R-19	26934.25	-78271.09
Y-20	26923.04	-78268.48				R-20	26945.06	-78276.33
Y-21	26925.71	-78268.60				R-21	26939.59	-78279.97
Y-22	26929.44	-78269.38				R-22	26936.38	-78286.08
Y-23	26934.25	-78271.09				R-23	26935.01	-78292.36
Y-24	26959.52	-78283.34				R-24	26922.67	-78315.38
Y-25	26954.58	-78287.95				R-25	26904.41	-78313.94
Y-26	26953.47	-78288.65				R-26	26895.08	-78310.96
Y-27	26950.06	-78294.65				R-27	26877.05	-78310.36
Y-28	26926.17	-78333.12				R-28	26861.63	-78317.42
Y-29	26901.38	-78332.30				R-29	26864.37	-78329.94
Y-30	26895.66	-78345.53				R-30	26860.06	-78343.31
Y-31	26899.48	-78349.32				R-31	26860.64	-78352.96
Y-32	26898.13	-78352.33				R-32	26860.92	-78362.90
