# 急傾斜地の崩壊区域調書

様式5-4 危害のおそれのある土地等の座標位置図

急傾斜地の位置	箇所番号	II-09IK2074-2	箇所名	常世田町6	所在地	銚子市常世田町
---------	------	---------------	-----	-------	-----	---------

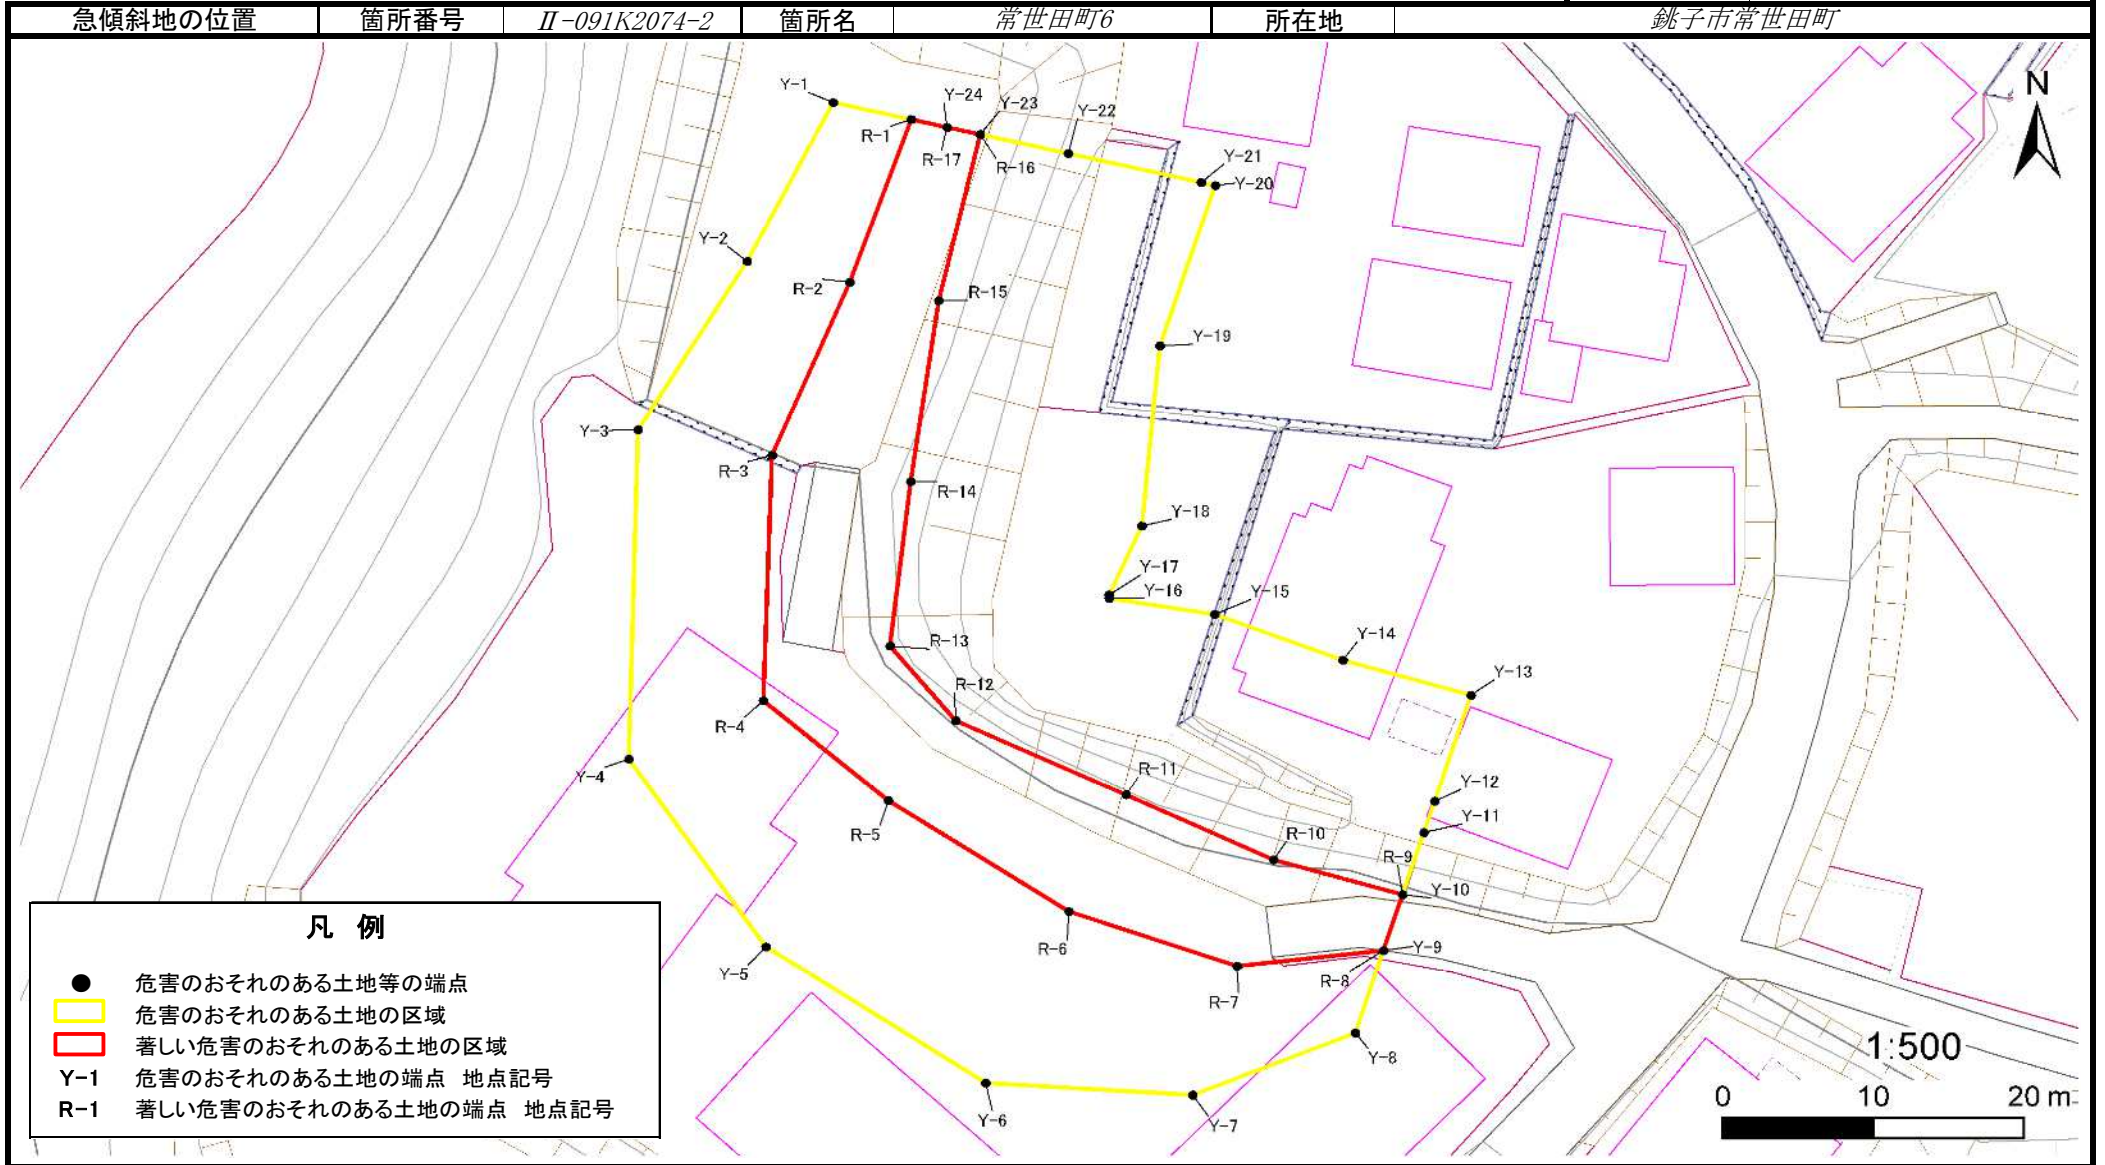
危害のおそれのある区域の座標(土砂災害警戒区域)						著しい危害のおそれのある区域の座標(土砂災害特別警戒区域)					
地点記号	X(m)	Y(m)	地点記号	X(m)	Y(m)	地点記号	X(m)	Y(m)	地点記号	X(m)	Y(m)
Y-1	-30767.91	83880.04				R-1	-30769.08	83885.22			
Y-2	-30778.87	83874.33				R-2	-30780.32	83881.14			
Y-3	-30790.48	83867.10				R-3	-30792.25	83875.98			
Y-4	-30813.21	83866.48				R-4	-30809.18	83875.41			
Y-5	-30826.16	83875.58				R-5	-30816.08	83883.72			
Y-6	-30835.44	83890.16				R-6	-30823.73	83895.69			
Y-7	-30836.27	83903.91				R-7	-30827.50	83906.83			
Y-8	-30832.06	83914.69				R-8	-30826.41	83916.56			
Y-9	-30826.42	83916.55				R-9	-30822.56	83917.83			
Y-10	-30822.56	83917.83				R-10	-30820.16	83909.28			
Y-11	-30818.29	83919.24				R-11	-30815.69	83899.48			
Y-12	-30816.11	83919.96				R-12	-30810.56	83888.18			
Y-13	-30808.79	83922.38				R-13	-30805.40	83883.80			
Y-14	-30806.38	83913.87				R-14	-30794.08	83885.19			
Y-15	-30803.24	83905.35				R-15	-30781.57	83887.04			
Y-16	-30802.13	83898.35				R-16	-30770.10	83889.80

Y-17	-30801.87	83898.35				R-17	-30769.61	83887.59			
Y-18	-30797.12	83900.54									
Y-19	-30784.70	83901.72									
Y-20	-30773.61	83905.41									
Y-21	-30773.40	83904.48									
Y-22	-30771.42	83895.66									
Y-23	-30770.10	83889.80									
Y-24	-30769.61	83887.59

平面直角座標系：第Ⅱ区系（測地成果2011）
