# 急傾斜地の崩壊区域調書

様式5-4 危害のおそれのある土地等の座標位置図

II-091K2128-1

銚子市八木町

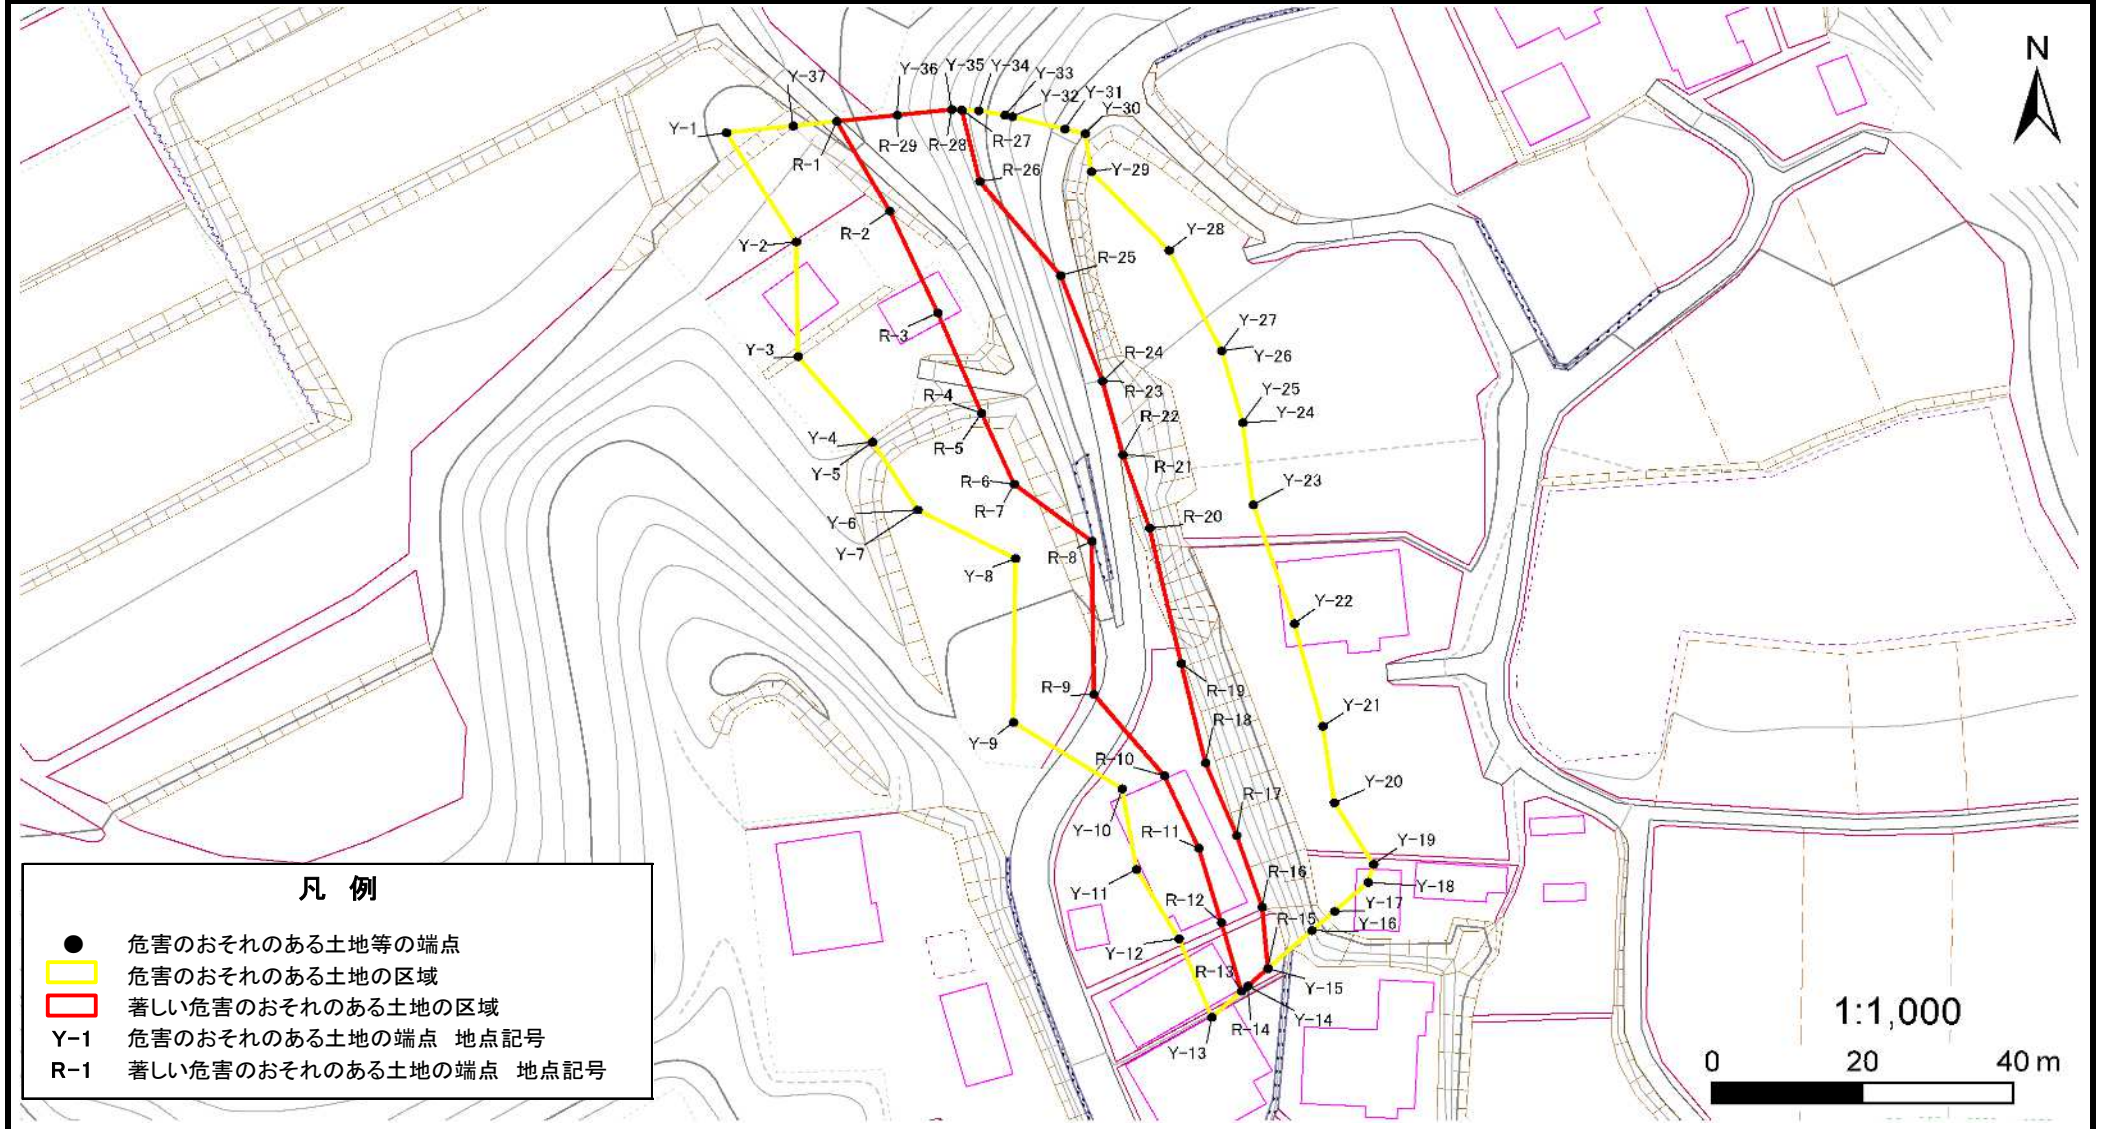
- 危害のおそれのある土地等の端点
- 危害のおそれのある土地の区域
- 著しい危害のおそれのある土地の区域
- Y-1 危害のおそれのある土地の端点 地点記号
- R-1 著しい危害のおそれのある土地の端点 地点記号
