急傾斜地の崩壊区域調書

様式5-4 危害のおそれのある土地等の座標位置図

II-116K2120(-2)

船木9

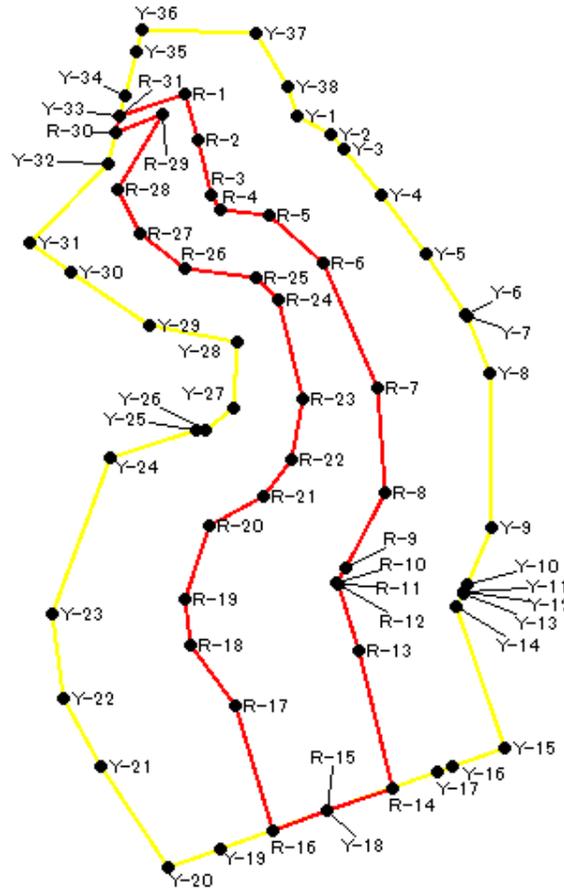
- 危害のおそれのある土地等の端点
- 危害のおそれのある土地の区域
- 著しい危害のおそれのある土地の区域
- Y-1 危害のおそれのある土地の端点 地点記号
- R-1 著しい危害のおそれのある土地の端点 地点記号

急傾斜地の位置		箇所番号	II-116K2120(-2)		箇所名	船木9		所在地	長生郡長柄町船木、味庄		
危害のおそれのある区域の座標(土砂災害警戒区域)						著しい危害のおそれのある区域の座標(土砂災害特別警戒区域)					
地点記号	X(m)	Y(m)	地点記号	X(m)	Y(m)	地点記号	X(m)	Y(m)	地点記号	X(m)	Y(m)
Y-1	-58556.41	37203.32	Y-32	-58563.26	37176.50	R-1	-58553.27	37187.47			
Y-2	-58559.06	37207.98	Y-33	-58556.32	37178.18	R-2	-58559.82	37189.35			
Y-3	-58561.04	37210.01	Y-34	-58553.50	37178.87	R-3	-58567.76	37191.02			
Y-4	-58567.72	37215.24	Y-35	-58547.01	37180.45	R-4	-58569.77	37192.50			
Y-5	-58576.25	37221.58	Y-36	-58543.79	37181.24	R-5	-58570.62	37199.29			
Y-6	-58584.85	37227.20	Y-37	-58544.37	37197.48	R-6	-58577.43	37207.02			
Y-7	-58585.19	37227.42	Y-38	-58552.02	37202.01	R-7	-58595.54	37214.75			
Y-8	-58593.44	37230.50				R-8	-58610.48	37215.80			
Y-9	-58615.70	37230.95				R-9	-58621.33	37210.30			
Y-10	-58623.76	37227.43				R-10	-58623.55	37208.92			
Y-11	-58624.87	37226.94				R-11	-58623.68	37209.13			
Y-12	-58624.96	37226.92				R-12	-58623.79	37209.04

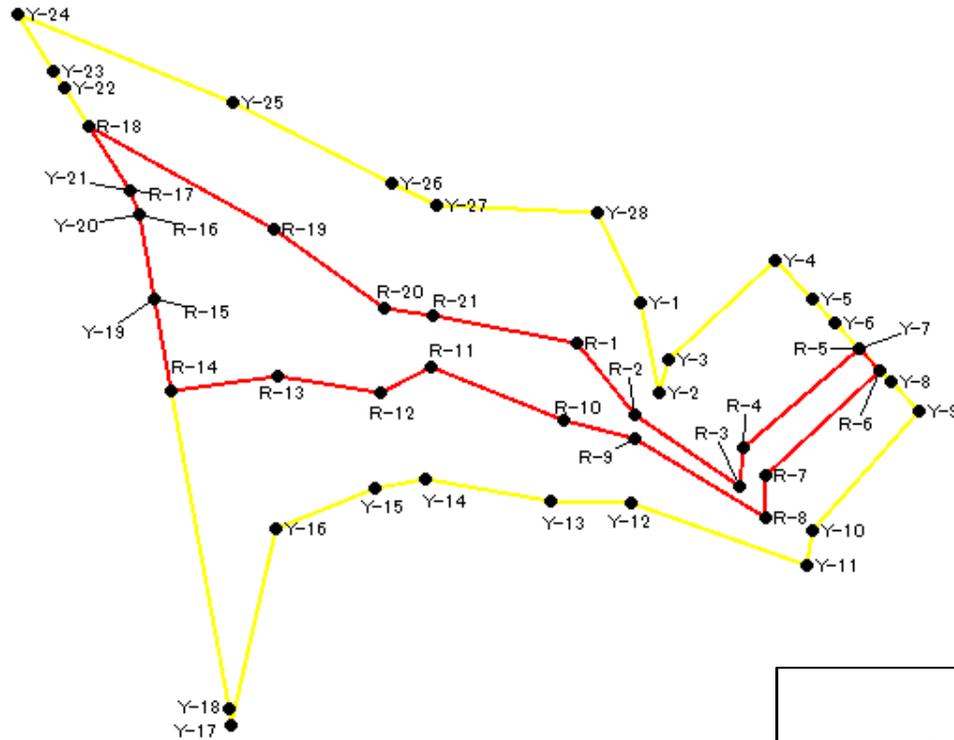
様式5-4 危害のおそれのある土地等の座標位置図

- 危害のおそれのある土地等の端点
- 危害のおそれのある土地の区域
- 著しい危害のおそれのある土地の区域
- Y-1 危害のおそれのある土地の端点 地点記号
- R-1 著しい危害のおそれのある土地の端点 地点記号
