# 急傾斜地の崩壊区域調査

様式5-4 危害のおそれのある土地等の座標位置図

II-121K2056

佐野10

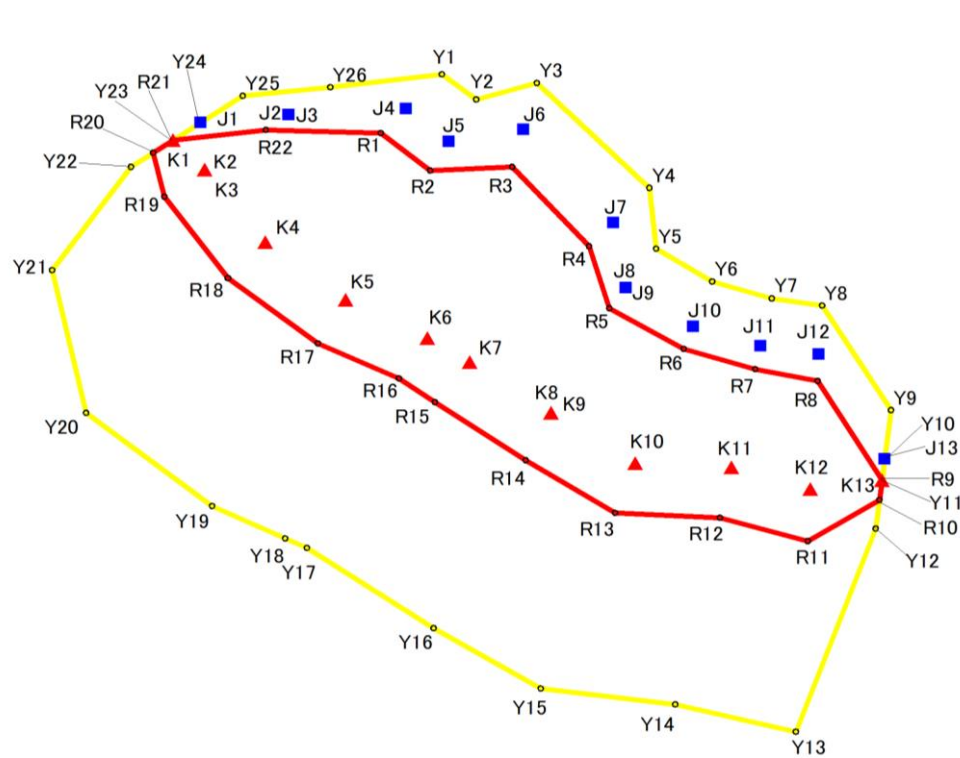
- 危害のおそれのある土地等の端点
- 著しい危害のおそれのある土地等の端点
- 危害のおそれのある土地の区域
- 著しい危害のおそれのある土地の区域
- Y1 危害のおそれのある土地 地点記号
- R1 著しい危害のおそれのある土地 地点記号
- ▲ 急傾斜地下端点
- 急傾斜地上端点
