急傾斜地の崩壊区域調書

様式5-4 危害のおそれのある土地等の座標位置図

II-122K2102

嘉谷5

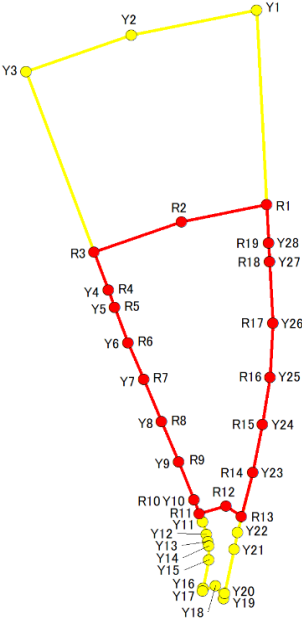
1:1,500

様式5-5 危害のおそれのある土地の座標一覧

| 危害のおそれのある区域の座標(土砂災害警戒区域) | | | | | | 著しい危害のおそれのある区域の座標(土砂災害特別警戒区域) | | | | | |
