急傾斜地の崩壊区域調書

様式5-4 危害のおそれのある土地等の座標位置図

Ⅱ-122K2477-2

万木8

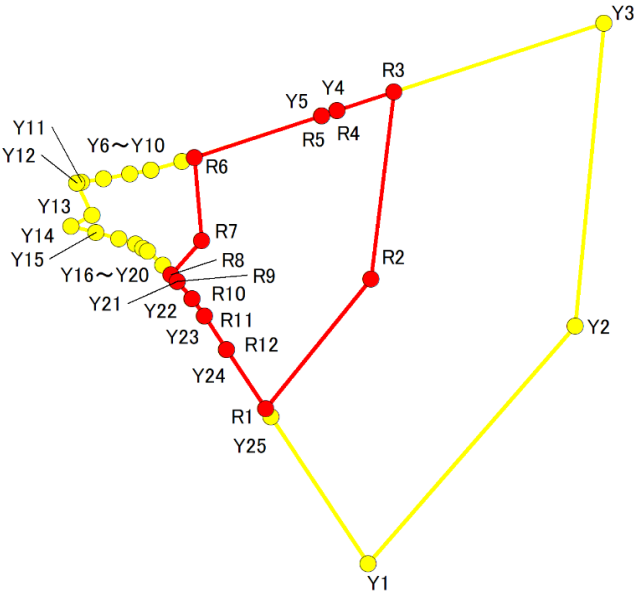
いすみ市万木

| 危害のおそれのある区域の座標(土砂災害警戒区域) | | | | | | 著しい危害のおそれのある区域の座標(土砂災害特別警戒区域) | | | | | |
|---|---|---|---|---|---|---|---|---|---|---|---|
| Y1 | -78086.20 | 45182.44 | | | | R1 | -78065.66 | 45168.85 | | | |
| Y2 | -78054.73 | 45209.95 | | | | R2 | -78048.54 | 45182.83 | | | |
| Y3 | -78014.65 | 45213.75 | | | | R3 | -78023.77 | 45185.90 | | | |

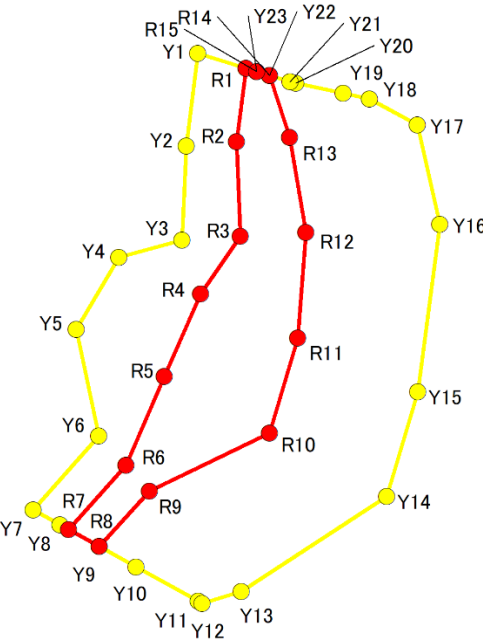
様式5-4 危害のおそれのある土地等の座標位置図

II-122K2477-3

万木8

いすみ市万木
