# 急傾斜地の崩壊区域調書

様式5-4 平坦部の展開図

II-1234

勢田3

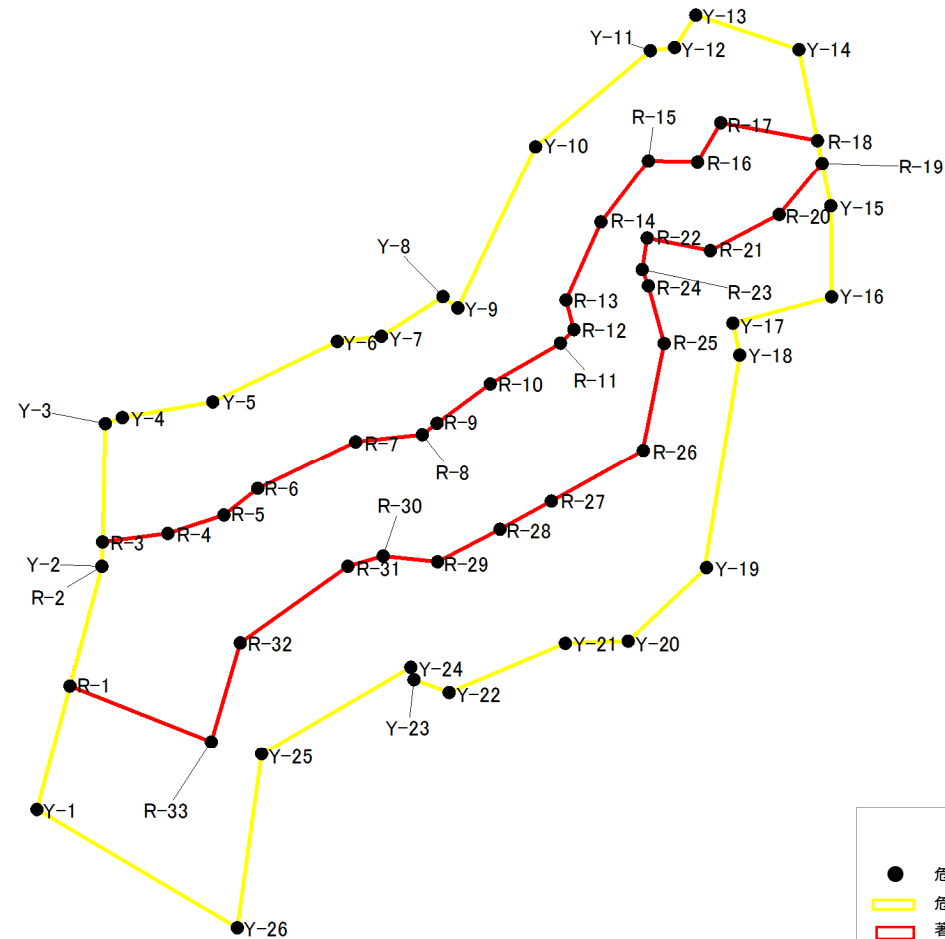
- 危害の恐れのある土地等の端点
- 危害のおそれのある土地の区域
- 著しい危害のおそれのある土地の区域
- Y-1 危害の恐れのある土地 地点記号
- R-1 著しい危害の恐れのある土地 地点記号
