急傾斜地の崩壊区域調書

様式5-4 危害のおそれのある土地等の座標位置図

急傾斜地の位置	箇所番号	II-123K2016-1	箇所名	横山20	所在地	夷隅郡大多喜町横山
---------	------	---------------	-----	------	-----	-----------

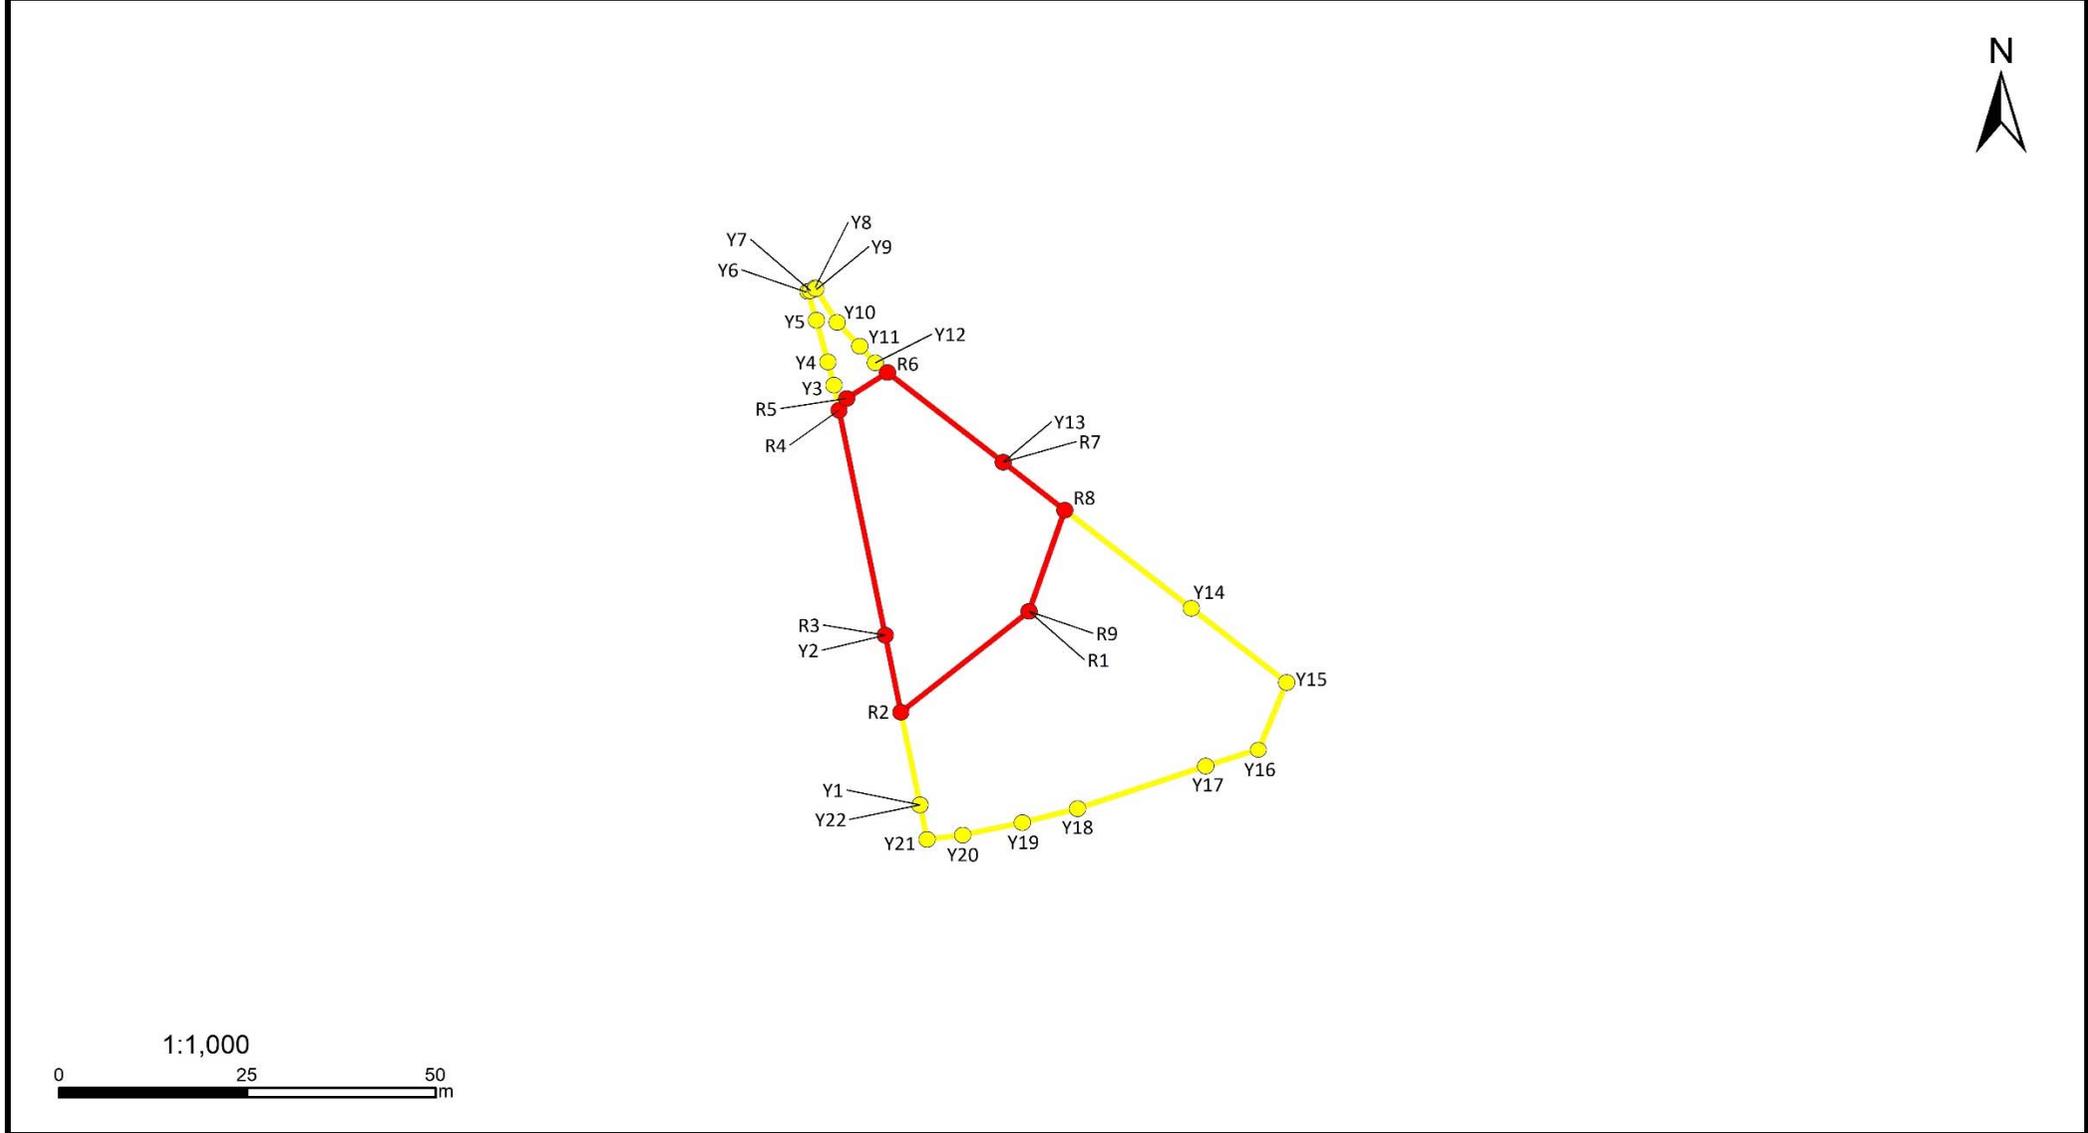
様式5-4 危害のおそれのある土地等の座標位置図

急傾斜地の位置	箇所番号	II-123K2016-2	箇所名	横山20	所在地	夷隅郡大多喜町横山
---------	------	---------------	-----	------	-----	-----------

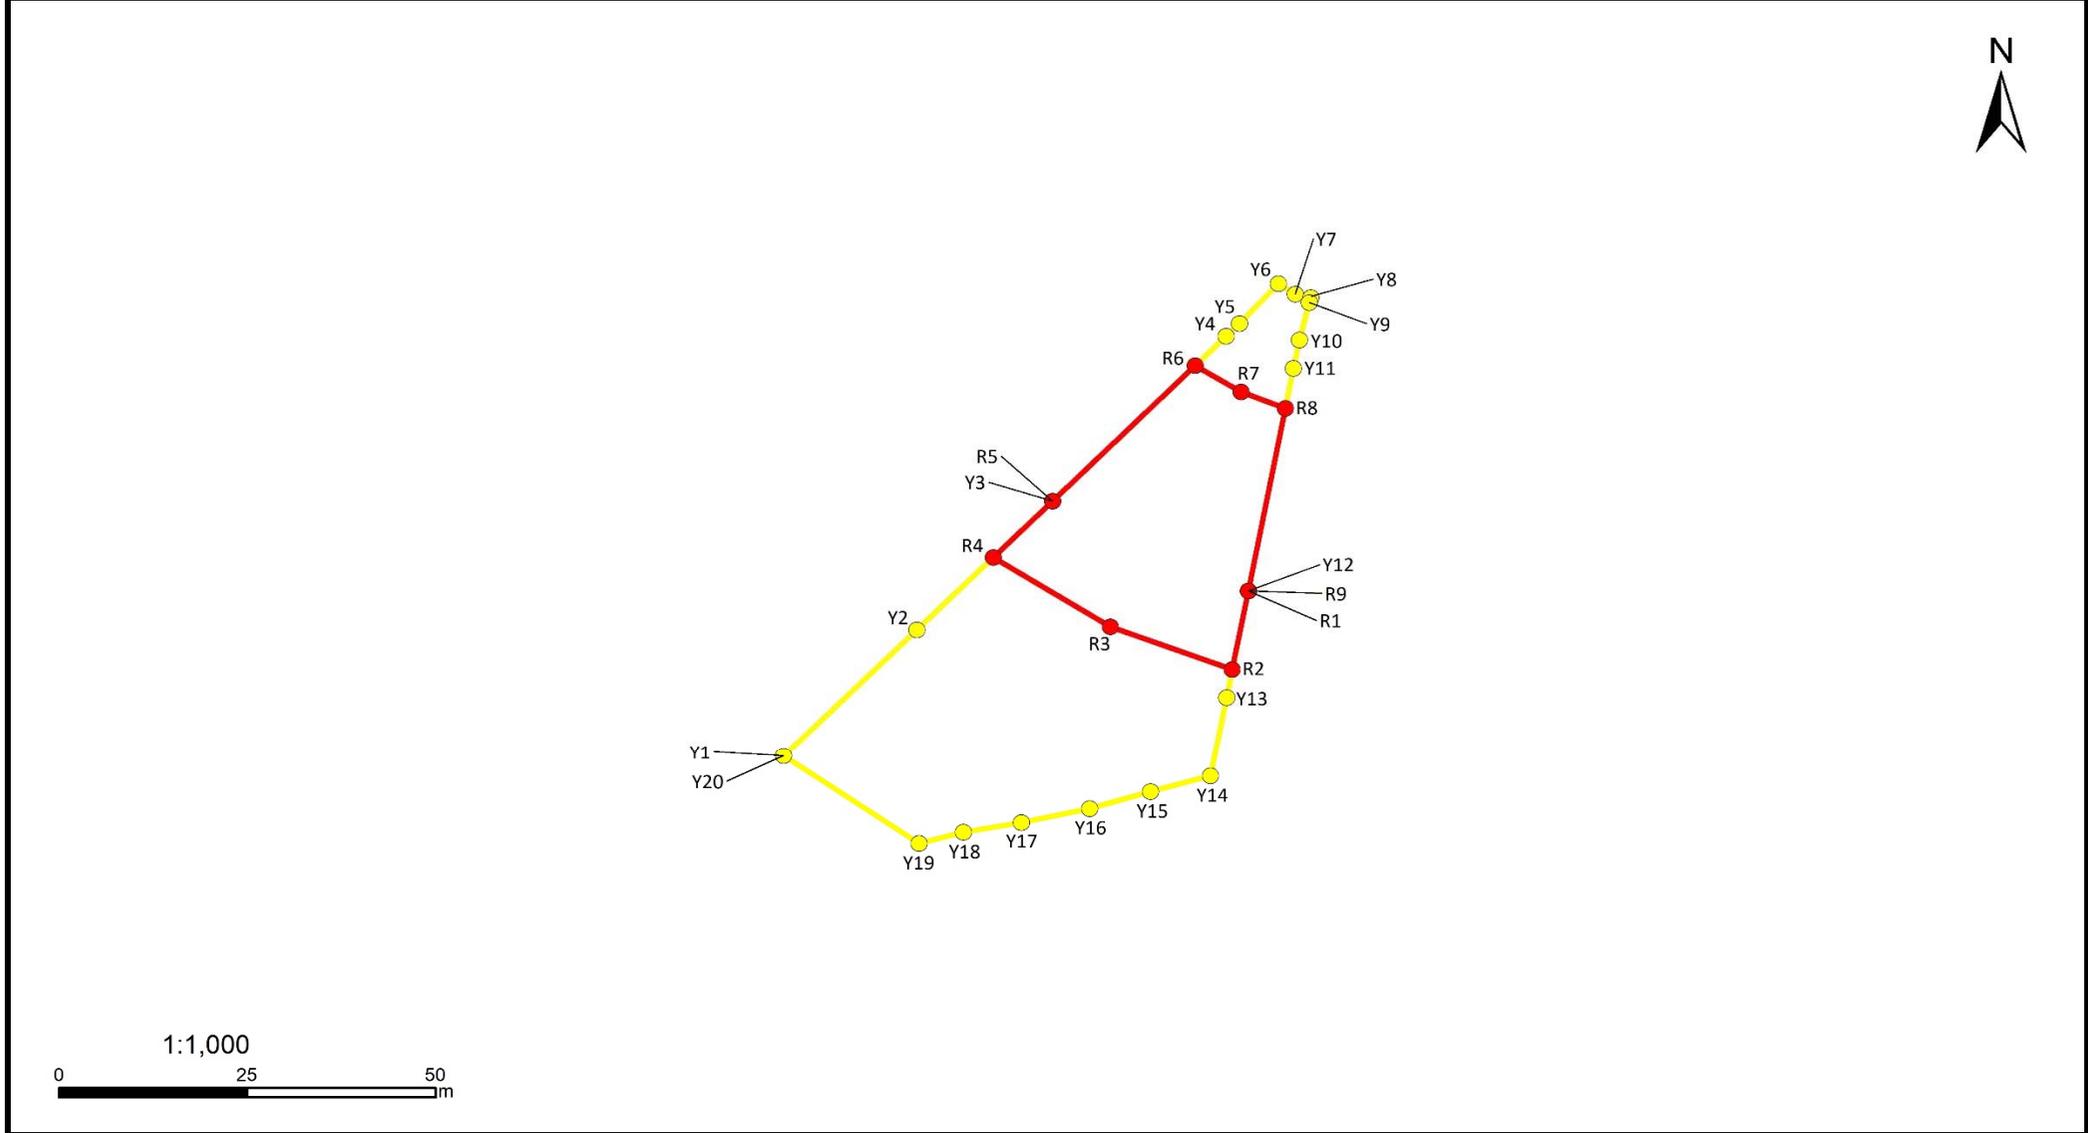
様式5-4 危害のおそれのある土地等の座標位置図

急傾斜地の位置	箇所番号	II-123K2016-3	箇所名	横山20	所在地	夷隅郡大多喜町横山
---------	------	---------------	-----	------	-----	-----------
