急傾斜地の崩壊区域調書

様式5-4 危害のおそれのある土地等の座標位置図

急傾斜地の位置	箇所番号	II-124K2025	箇所名	御宿台30	所在地	夷隅郡御宿町御宿台
---------	------	-------------	-----	-------	-----	-----------

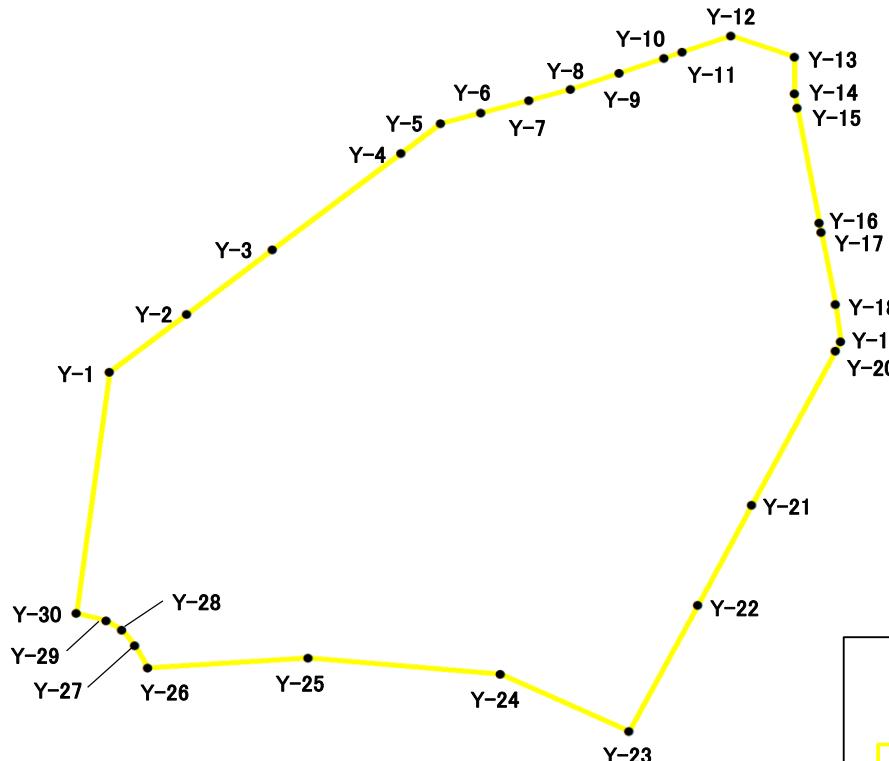
凡 例	
●	危害のおそれのある土地等の端点
■	危害のおそれのある土地の区域
■	著しい危害のおそれのある土地の区域
Y-1	危害のおそれのある土地の端点 地点記号
R-1	著しい危害のおそれのある土地の端点 地点記号
