# 急傾斜地の崩壊区域調査

様式5-4 危害のおそれのある土地等の座標位置図

急傾斜地の位置	箇所番号	II-1259	箇所名	萩原8	所在地	印西市萩原
---------	------	---------	-----	-----	-----	-------

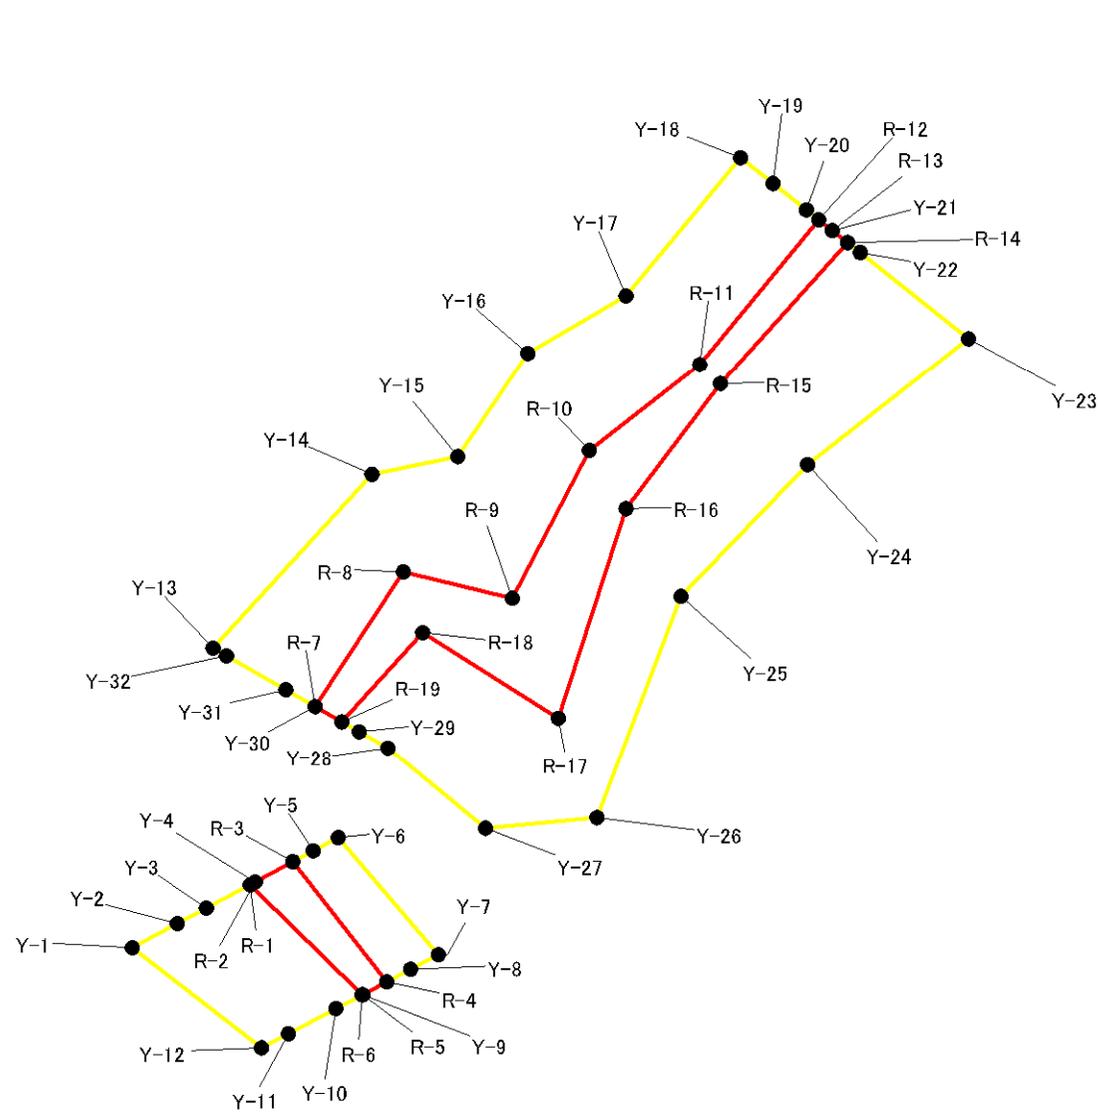
- 凡例**
- 危害の恐れのある土地等の端点
  - 危害のおそれのある土地の区域
  - 著しい危害のおそれのある土地の区域
  - Y-1 危害の恐れのある土地 地点記号
  - R-1 著しい危害の恐れのある土地 地点記号

急傾斜地の位置	箇所番号	II-1259	箇所名	萩原8	所在地	印西市萩原		
危害の恐れのある土地の座標				著しい危害の恐れのある土地の座標				
地点記号	X(m)	Y(m)	地点記号	X(m)	Y(m)	地点記号	X(m)	Y(m)
Y-1	33906.70	-22266.60	Y-29	33933.77	-22240.94	R-1	33920.73	-22259.15
Y-2	33912.07	-22263.75	Y-30	33928.51	-22237.95	R-2	33921.36	-22258.82
Y-3	33915.53	-22261.92	Y-31	33925.03	-22235.97	R-3	33925.87	-22256.43
Y-4	33921.36	-22258.82	Y-32	33917.92	-22231.93	R-4	33937.07	-22270.64
Y-5	33928.30	-22255.14				R-5	33934.19	-22272.14
Y-6	33931.26	-22253.57				R-6	33934.12	-22272.17
Y-7	33943.23	-22267.43				R-7	33928.51	-22237.95
Y-8	33939.92	-22269.15				R-8	33939.04	-22221.98
Y-9	33934.19	-22272.14				R-9	33952.05	-22225.11
Y-10	33930.99	-22273.81				R-10	33961.23	-22207.57
Y-11	33925.34	-22276.76				R-11	33974.44	-22197.32
Y-12	33922.12	-22278.44				R-12	33988.65	-22180.13
Y-13	33916.34	-22231.03				R-13	33990.25	-22181.40
Y-14	33935.31	-22210.41				R-14	33992.07	-22182.84
Y-15	33945.55	-22208.32				R-15	33976.91	-22199.61

Y-16	33953.90	-22196.00				R-16	33965.61	-22214.48
Y-17	33965.62	-22189.14				R-17	33957.56	-22239.35
Y-18	33979.30	-22172.75				R-18	33941.37	-22229.19
Y-19	33983.18	-22175.81				R-19	33931.69	-22239.76
Y-20	33987.16	-22178.95						
Y-21	33990.25	-22181.40						
Y-22	33993.58	-22184.02						
Y-23	34006.52	-22194.25						
Y-24	33987.31	-22209.25						
Y-25	33972.19	-22224.88						
Y-26	33962.16	-22251.22						
Y-27	33948.87	-22252.45						
Y-28	33937.21	-22242.89
