急傾斜地の崩壊区域調書

様式5-4 平坦部の展開図

II-130048

谷上17

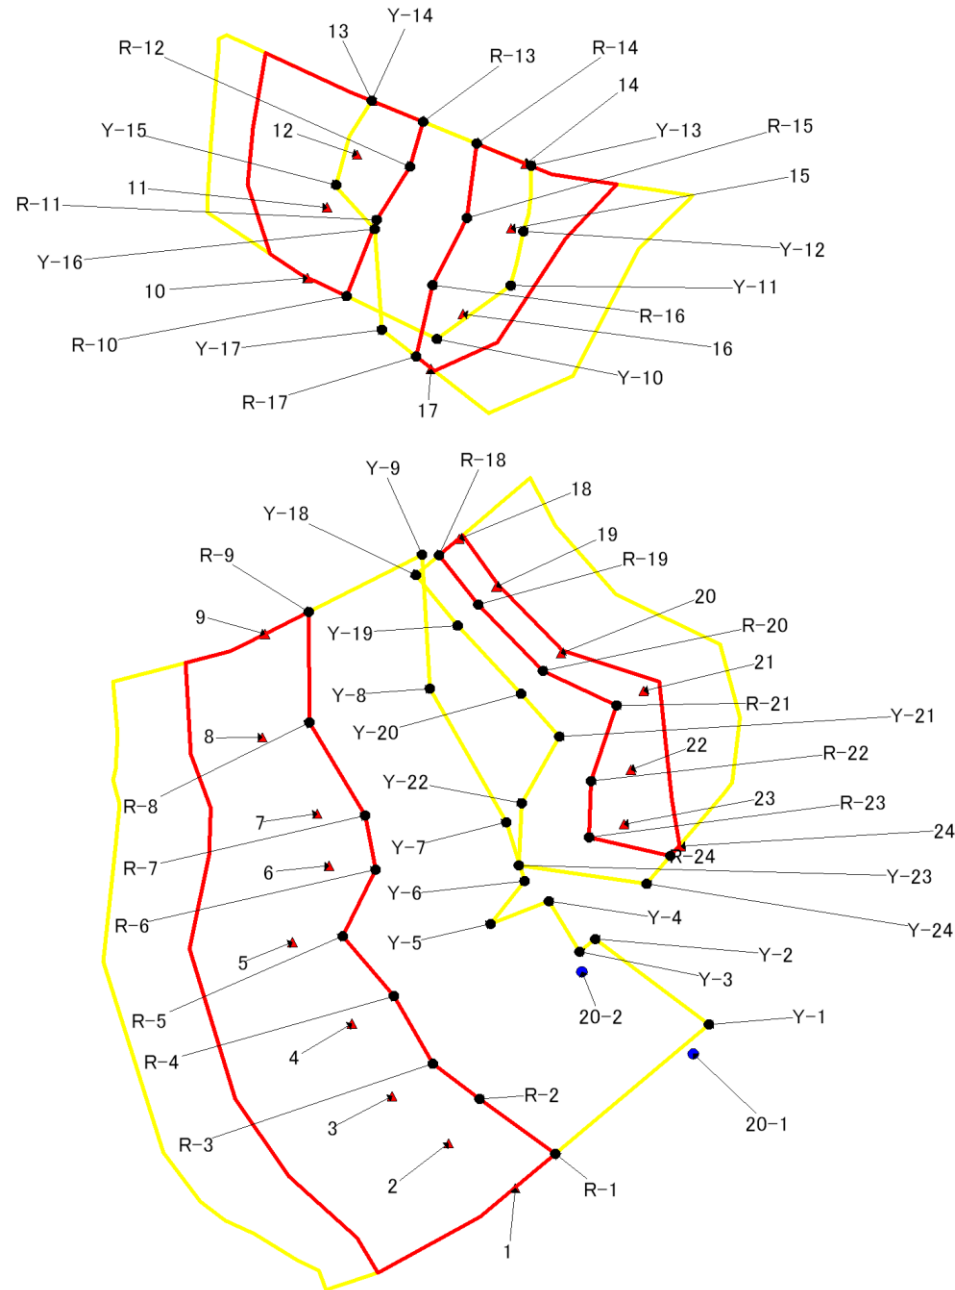
- 計測基準点
- ▲ 急傾斜地下端点
- 急傾斜地上端点
- 危害のおそれのある土地の区域
- 著しい危害のおそれのある土地の区域
- Y-1 危害のおそれのある土地 地点記号
- R-1 著しい危害のおそれのある土地 地点記号
