急傾斜地の崩壊区域調書

様式5-4 危害のおそれのある土地等の座標位置図

| 急傾斜地の位置 | 箇所番号 | II-132K2232-2 | 箇所名 | 太田学10 | 所在地 | 鴨川市太田学、池田 |

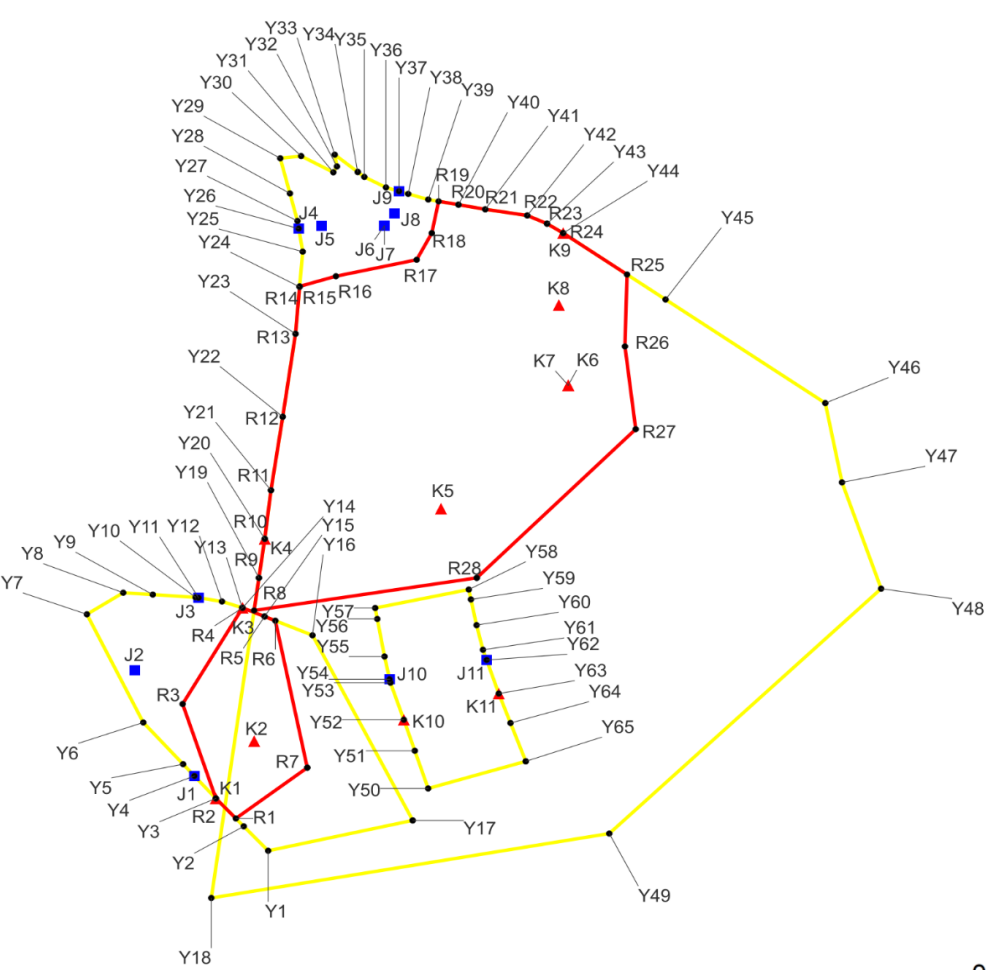
| 凡例 | |
|---|---|
| Y1 | 危害のおそれのある土地 地点記号 |
| R1 | 著しい危害のおそれのある土地 地点記号 |
| ▲ | 急傾斜地下端点 |
| ■ | 急傾斜地上端点 |
