急傾斜地の崩壊区域調書

様式5-4 危害のおそれのある土地等の座標位置図

急傾斜地の位置 箇所番号 II-132K2279 箇所名 竹平I 所在地 鴨川市竹平

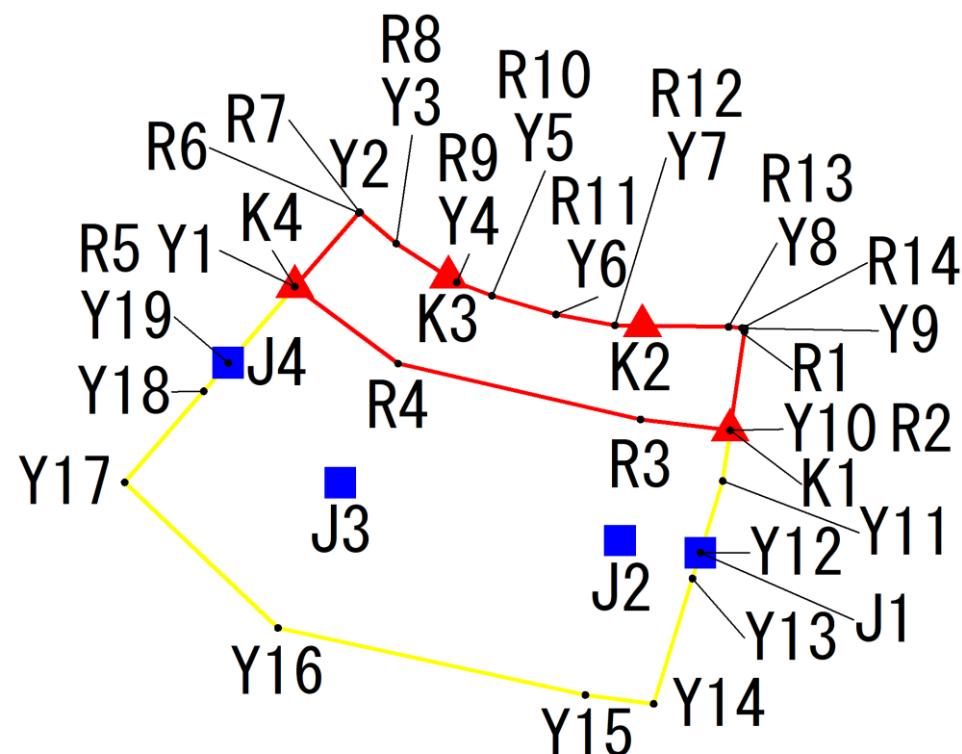
- 危害のおそれのある土地の区域
- 著しい危害のおそれのある土地の区域
- Y1 危害のおそれのある土地 地点記号
- R1 著しい危害のおそれのある土地 地点記号
- ▲ 急傾斜地下端点
- 急傾斜地上端点

箇所名	箇所番号	II-132K2279	急傾斜地の位置	所在地	鶴川市竹平	竹平1
危害のおそれのある土地の座標						
著しい危害のおそれのある土地の座標						
地点記号	X(m)	Y(m)	地点記号	X(m)	Y(m)	地点記号
Y1	-97176.486	21883.376	Y31			R1
Y2	-97171.769	21887.477	Y32			R2
Y3	-97173.760	21889.790	Y33			R3
Y4	-97176.220	21893.620	Y34			R4
Y5	-97177.060	21895.850	Y35			R5
Y6	-97178.250	21899.900	Y36			R6
Y7	-97178.940	21903.630	Y37			R7
Y8	-97179.030	21910.820	Y38			R8
Y9	-97179.121	21911.858	Y39			R9
Y10	-97185.572	21910.915	Y40			R10
Y11	-97188.783	21910.446	Y41			R11
Y12	-97193.322	21909.040	Y42			R12
Y13	-97194.951	21908.536	Y43			R13
Y14	-97202.874	21906.082	Y44			R14
Y15	-97202.313	21901.759	Y45			R15
Y16	-97198.073	21882.313	Y46			R16
Y17	-97188.865	21872.614	Y47			R17
Y18	-97183.105	21877.622	Y48			R18
Y19	-97181.318	21879.175	Y49			R19
Y20			Y50			R20
Y21			Y51			R21
Y22			Y52			R22
Y23			Y53			R23
Y24			Y54			R24
Y25			Y55			R25
Y26			Y56			R26
Y27			Y57			R27
Y28			Y58			R28
