急傾斜地の崩壊区域調書

様式5-4 危害のおそれのある土地等の座標位置図

II-132K2298

天津39

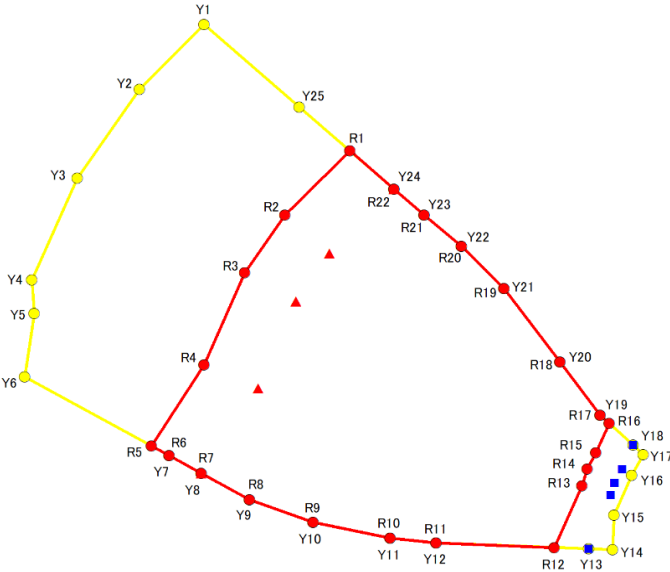
- 黄色の線 危害のおそれのある土地の区域
- 赤色の線 著しい危害のおそれのある土地の区域
- Y1 危害のおそれのある土地 地点記号
- R1 著しい危害のおそれのある土地 地点記号
- 赤い△ 急傾斜地下端点
- 青い□ 急傾斜地上端点
