# 急傾斜地の崩壊区域調書

様式5-4 危害のおそれのある土地等の座標位置図

II-132K2313-1

太海兵3

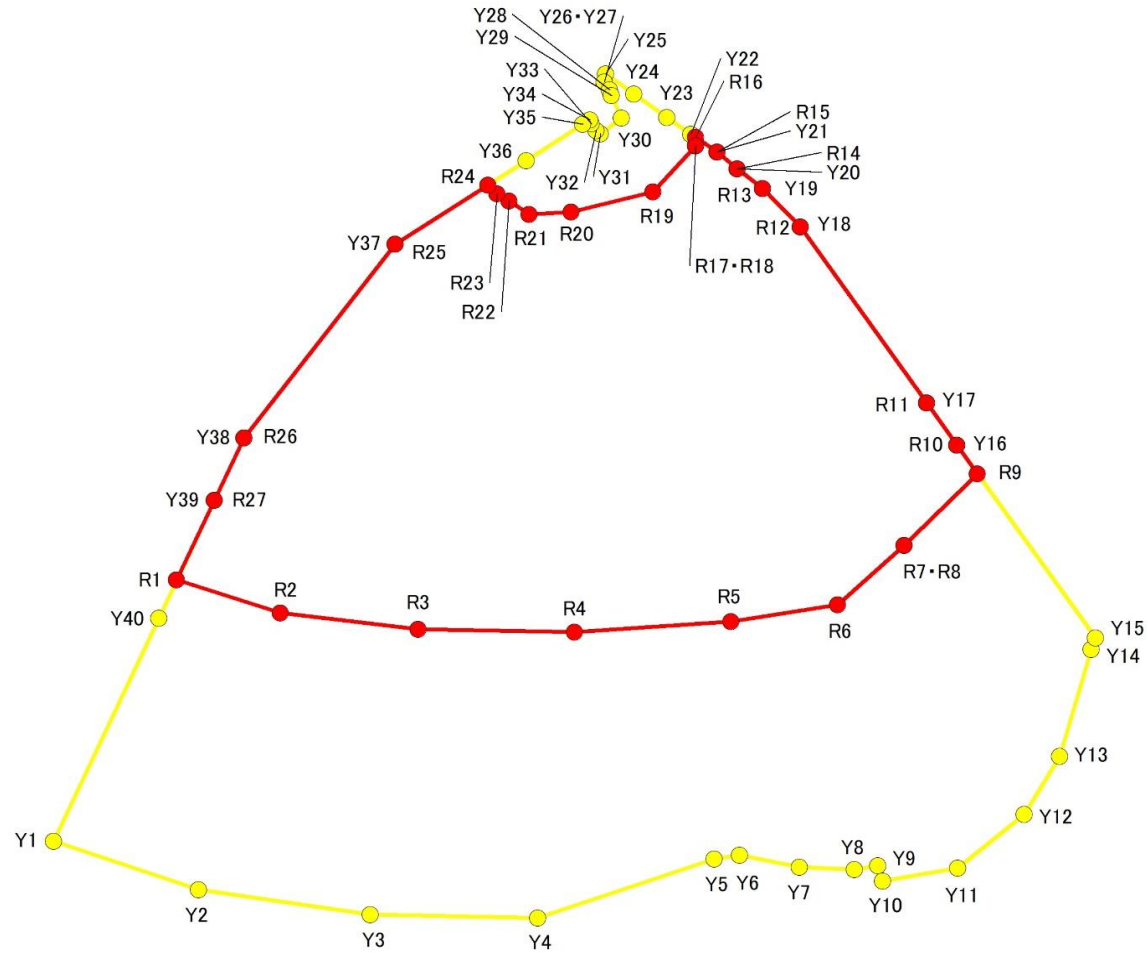
鴨川市太海浜、天面

様式5-5 危害のおそれのある土地の座標一覧

平面直角座標系：第Ⅸ区系(測地成果2011)

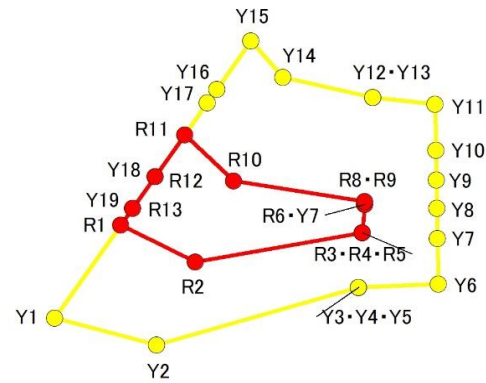
様式5-4 危害のおそれのある土地等の座標位置図

II-132K2313-2

太海兵3

鴨川市太海浜、天面

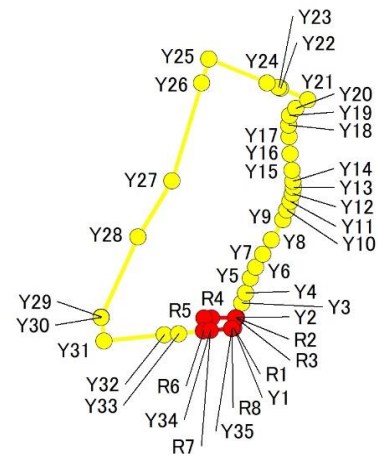
様式5-4 危害のおそれのある土地等の座標位置図

II-132K2313-3

太海兵3

鴨川市太海浜、天面

様式5-5 危害のおそれのある土地の座標一覧

平面直角座標系：第Ⅸ区系(測地成果2011)
