# 急傾斜地の崩壊区域調書

様式5-4 危害のおそれのある土地等の座標位置図

II-142K2007

浦田9

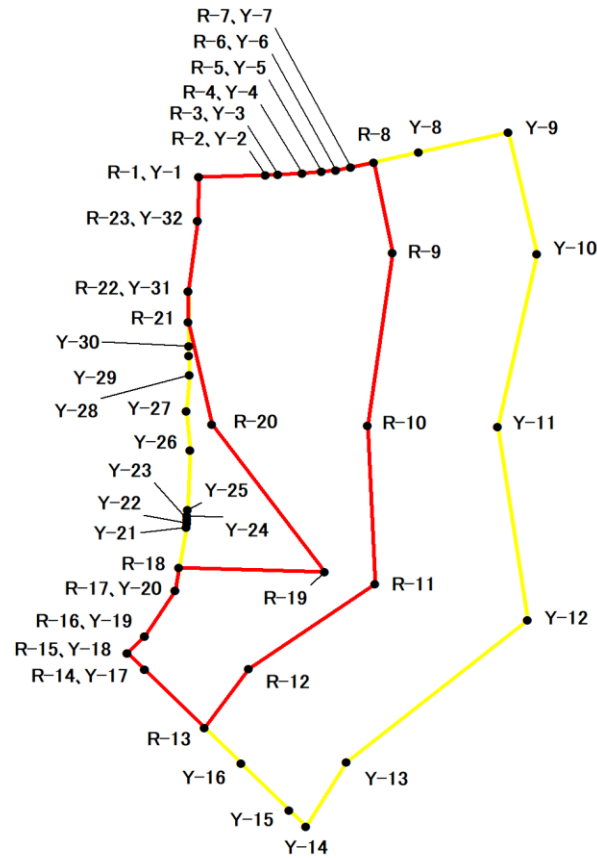
- 危害のおそれのある土地等の端点
- 危害のおそれのある土地の区域
- 著しい危害のおそれのある土地の区域
- Y-1 危害のおそれのある土地の端点 地点記号
- R-1 著しい危害のおそれのある土地の端点 地点記号
