急傾斜地の崩壊区域調書

様式5-4 危害のおそれのある土地等の座標位置図

II-142K2211

三田3

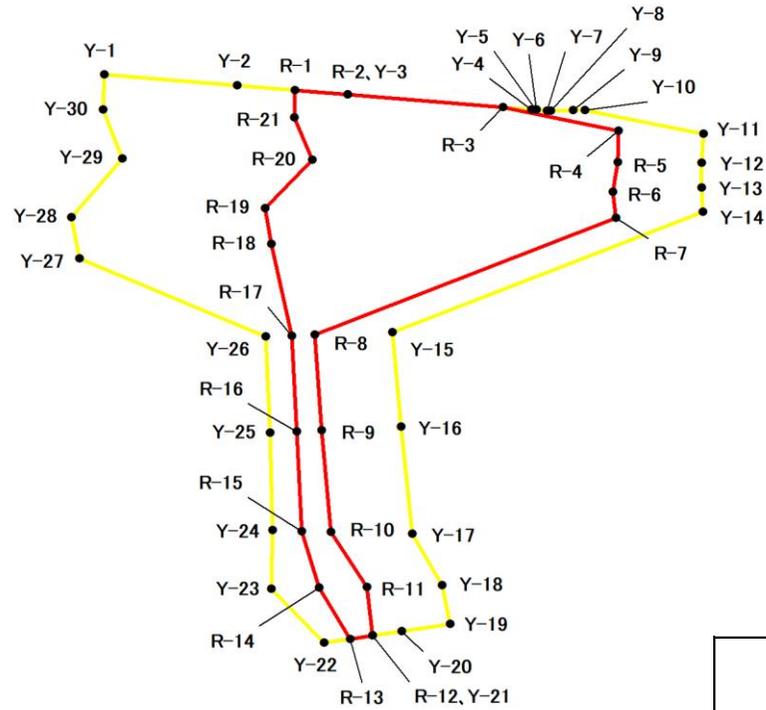
- 危害のおそれのある土地等の端点
- 危害のおそれのある土地の区域
- 著しい危害のおそれのある土地の区域
- Y-1 危害のおそれのある土地の端点 地点記号
- R-1 著しい危害のおそれのある土地の端点 地点記号

危害のおそれのある区域の座標(土砂災害警戒区域)						著しい危害のおそれのある区域の座標(土砂災害特別警戒区域)					
地点記号	X(m)	Y(m)	地点記号	X(m)	Y(m)	地点記号	X(m)	Y(m)	地点記号	X(m)	Y(m)
Y-1	-73743.90	20562.99				R-1	-73747.17	20602.07			
Y-2	-73746.18	20590.26				R-2	-73748.07	20612.82			
Y-3	-73748.07	20612.82				R-3	-73750.72	20644.59			
Y-4	-73751.21	20650.39				R-4	-73755.67	20668.20			
Y-5	-73751.28	20651.30				R-5	-73762.34	20668.09			
Y-6	-73751.29	20651.38				R-6	-73768.48	20667.01			
Y-7	-73751.49	20653.61				R-7	-73774.04	20667.71			
Y-8	-73751.48	20654.38				R-8	-73798.55	20606.06			
Y-9	-73751.44	20658.93				R-9	-73818.55	20607.54			
Y-10	-73751.42	20661.37				R-10	-73839.89	20609.39			
Y-11	-73756.39	20685.61				R-11	-73851.44	20616.77			
Y-12	-73762.48	20685.23				R-12	-73861.64	20617.91			
Y-13	-73767.59	20685.17				R-13	-73862.35	20613.28			
Y-14	-73772.67	20685.44				R-14	-73851.63	20607.00			
Y-15	-73798.00	20621.95				R-15	-73839.72	20603.39			
Y-16	-73817.80	20623.68				R-16	-73818.78	20602.43

Y-17	-73840.34	20626.08				R-17	-73798.71	20601.39			
Y-18	-73851.14	20632.14				R-18	-73779.50	20597.21			
Y-19	-73859.21	20633.73				R-19	-73771.93	20595.98			
Y-20	-73860.73	20623.85				R-20	-73761.86	20605.63			
Y-21	-73861.64	20617.91				R-21	-73752.92	20601.89			
Y-22	-73863.16	20608.03									
Y-23	-73851.82	20597.25									
Y-24	-73839.56	20597.40									
Y-25	-73819.04	20596.91									
Y-26	-73798.89	20596.06									
Y-27	-73782.55	20557.91									
Y-28	-73773.87	20556.27									
Y-29	-73761.56	20566.67									
Y-30	-73751.30	20562.78
