# 急傾斜地の崩壊区域調査

様式5-4 危害のおそれのある土地等の座標位置図

急傾斜地の位置 箇所番号 II-142K2225-1 箇所名 山本8 所在地 君津市山本

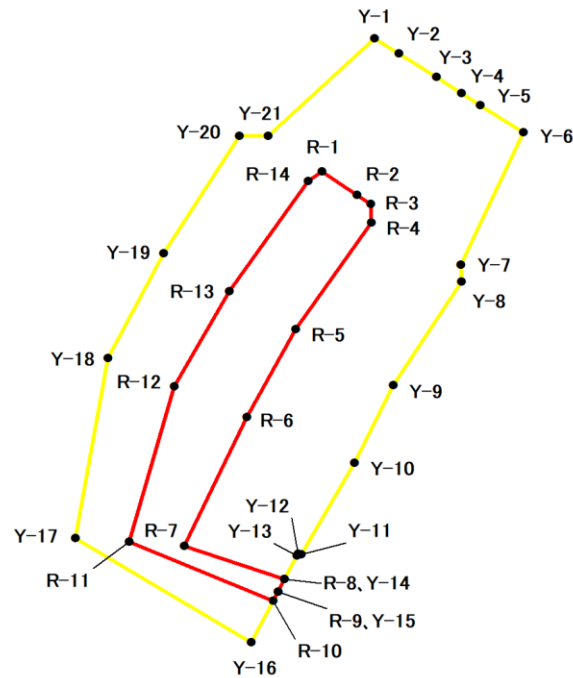
様式5-4 危害のおそれのある土地等の座標位置図

急傾斜地の位置 箇所番号 II-142K2225-2 箇所名 山本8 所在地 君津市山本

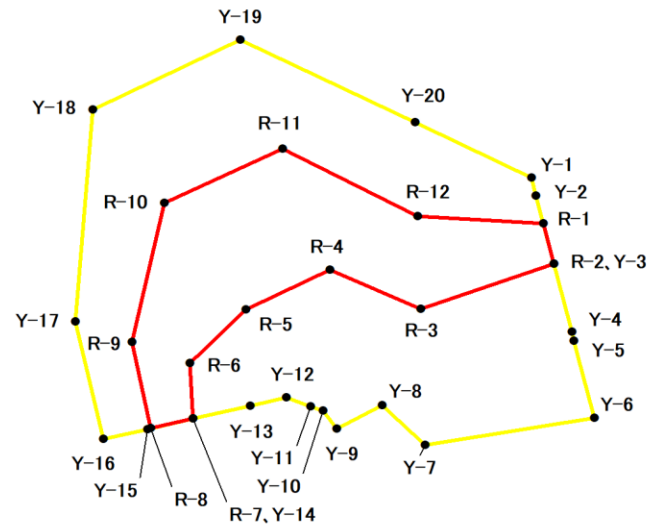
様式5-4 危害のおそれのある土地等の座標位置図

急傾斜地の位置 箇所番号 II-142K2225-3 箇所名 山本8 所在地 君津市山本
