# 急傾斜地の崩壊区域調書

様式5-4 危害のおそれのある土地等の座標位置図

急傾斜地の位置 箇所番号 II-142K2230-1 箇所名 山本12 所在地 君津市山本

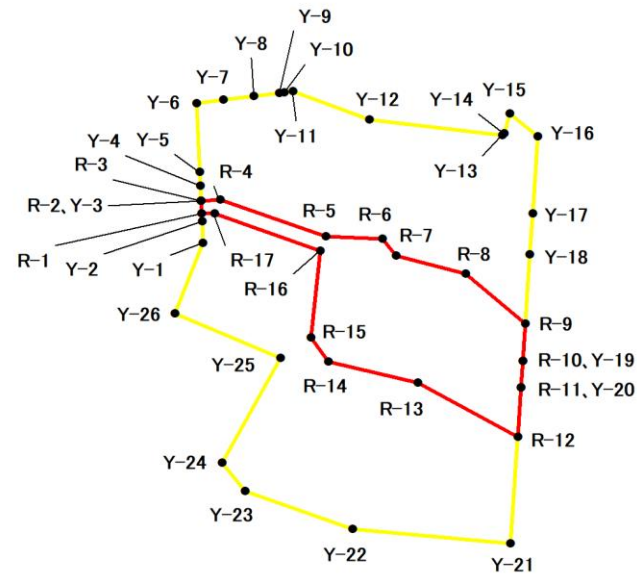
- 危害のおそれのある土地等の端点
- 危害のおそれのある土地の区域
- 著しい危害のおそれのある土地の区域
- Y-1 危害のおそれのある土地の端点 地点記号
- R-1 著しい危害のおそれのある土地の端点 地点記号

| 危害のおそれのある区域の座標(土砂災害警戒区域) | | | | | | 著しい危害のおそれのある区域の座標(土砂災害特別警戒区域) | | | | | | | |

平面直角座標系：第IX系(測地成果2011)

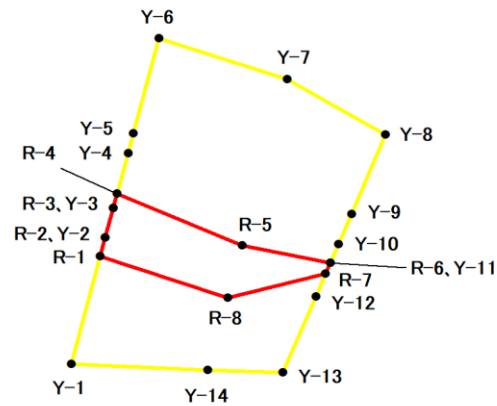
様式5-4 危害のおそれのある土地等の座標位置図

II-142K2230-2

- 危害のおそれのある土地等の端点
- 危害のおそれのある土地の区域
- 著しい危害のおそれのある土地の区域
- Y-1 危害のおそれのある土地の端点 地点記号
- R-1 著しい危害のおそれのある土地の端点 地点記号

平面直角座標系:第Ⅸ系(測地成果2011)

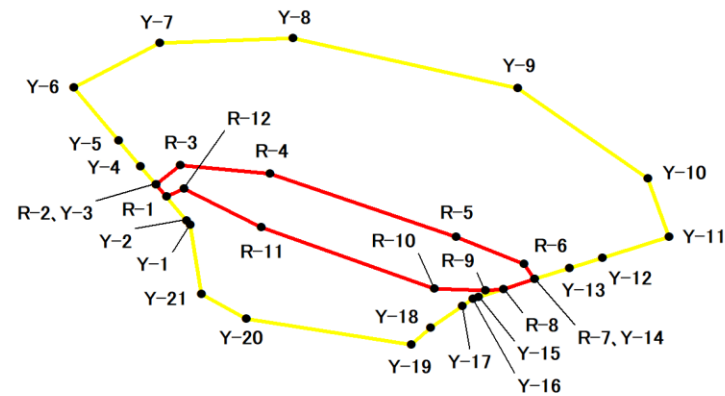
様式5-4 危害のおそれのある土地等の座標位置図

急傾斜地の位置 箇所番号 II-142K2230-3 箇所名 山本12 所在地 君津市山本

- 危害のおそれのある土地等の端点
- 危害のおそれのある土地の区域
- 著しい危害のおそれのある土地の区域
- Y-1 危害のおそれのある土地の端点 地点記号
- R-1 著しい危害のおそれのある土地の端点 地点記号

平面直角座標系：第Ⅸ系(測地成果2011)
