# 急傾斜地の崩壊区域調書

様式5-4 危害のおそれのある土地等の座標位置図

急傾斜地の位置 箇所番号 II-142K2233 箇所名 山本13 所在地 君津市山本、木更津市下郡

様式5-5 危害のおそれのある土地の座標一覧

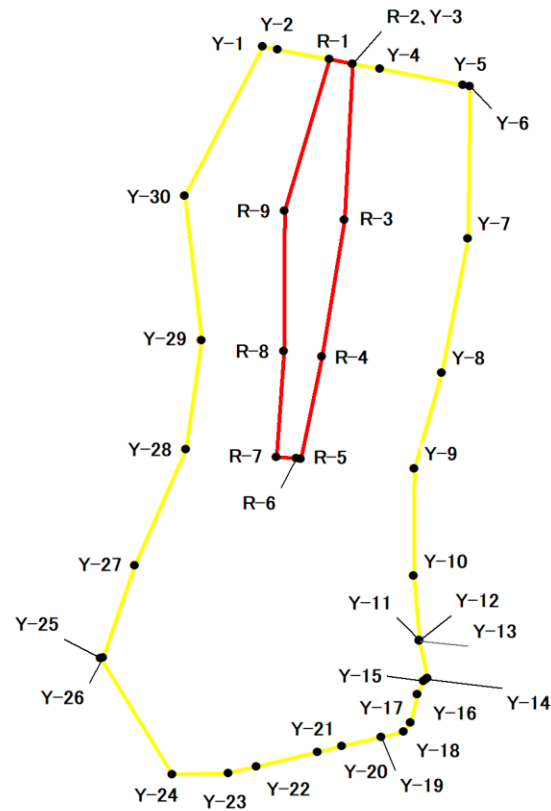
- 危害のおそれのある土地等の端点
- 危害のおそれのある土地の区域
- 著しい危害のおそれのある土地の区域
- Y-1 危害のおそれのある土地の端点 地点記号
- R-1 著しい危害のおそれのある土地の端点 地点記号
