# 急傾斜地の崩壊区域調書

様式5-4 危害のおそれのある土地等の座標位置図

調査年度 2024

急傾斜地の位置 箇所番号 II-142K2495-1 箇所名 怒田24 所在地 君津市怒田

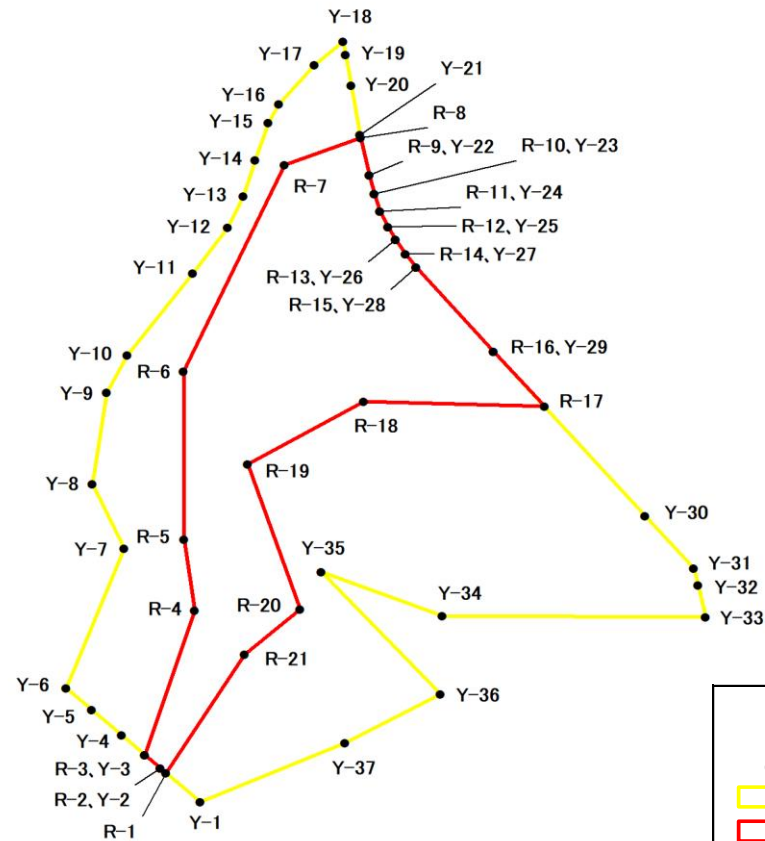
- 危害のおそれのある土地等の端点
- 危害のおそれのある土地の区域
- 著しい危害のおそれのある土地の区域
- Y-1 危害のおそれのある土地の端点 地点記号
- R-1 著しい危害のおそれのある土地の端点 地点記号

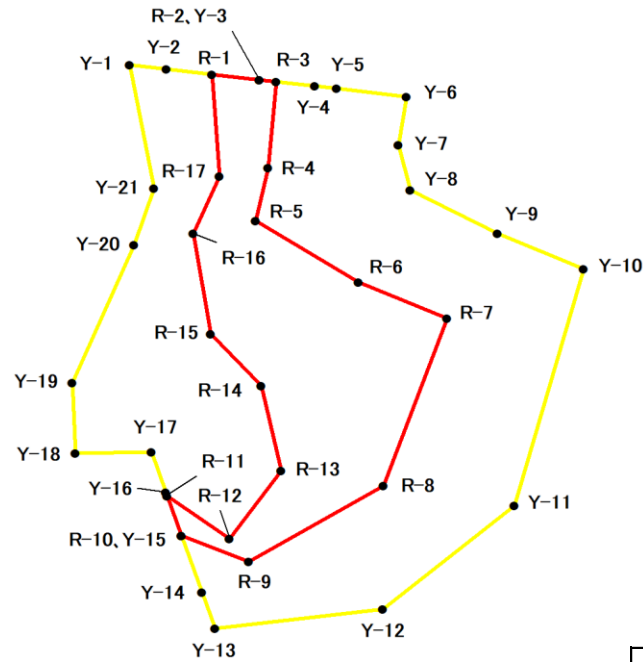
様式5-4 危害のおそれのある土地等の座標位置図

急傾斜地の位置 箇所番号 II-142K2495-2 箇所名 怒田24 所在地 君津市怒田

- 危害のおそれのある土地等の端点
- 危害のおそれのある土地の区域
- 著しい危害のおそれのある土地の区域
- Y-1 危害のおそれのある土地の端点 地点記号
- R-1 著しい危害のおそれのある土地の端点 地点記号

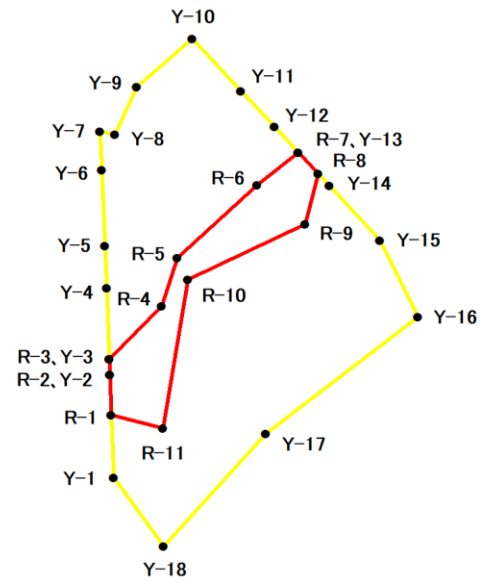
様式5-4 危害のおそれのある土地等の座標位置図

II-142K2495-3

- 危害のおそれのある土地等の端点
- 危害のおそれのある土地の区域
- 著しい危害のおそれのある土地の区域
- Y-1 危害のおそれのある土地の端点 地点記号
- R-1 著しい危害のおそれのある土地の端点 地点記号
