急傾斜地の崩壊区域調書

様式5-4 危害のおそれのある土地等の座標位置図

II-151K2672-1

市原市米原

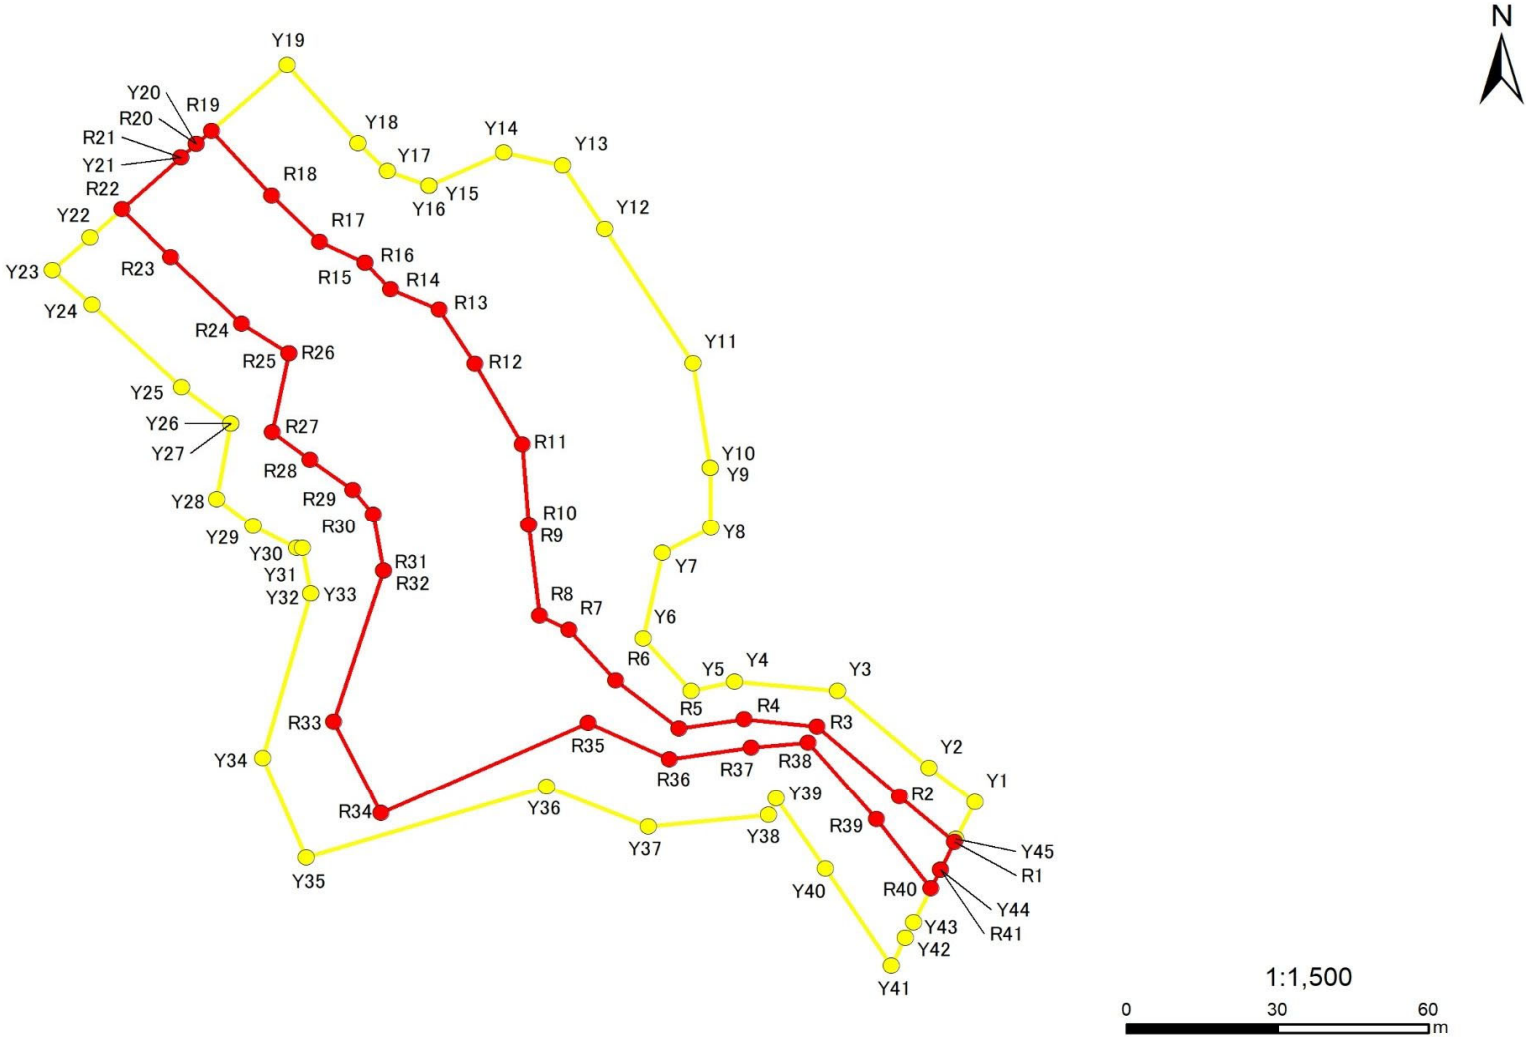
米原42

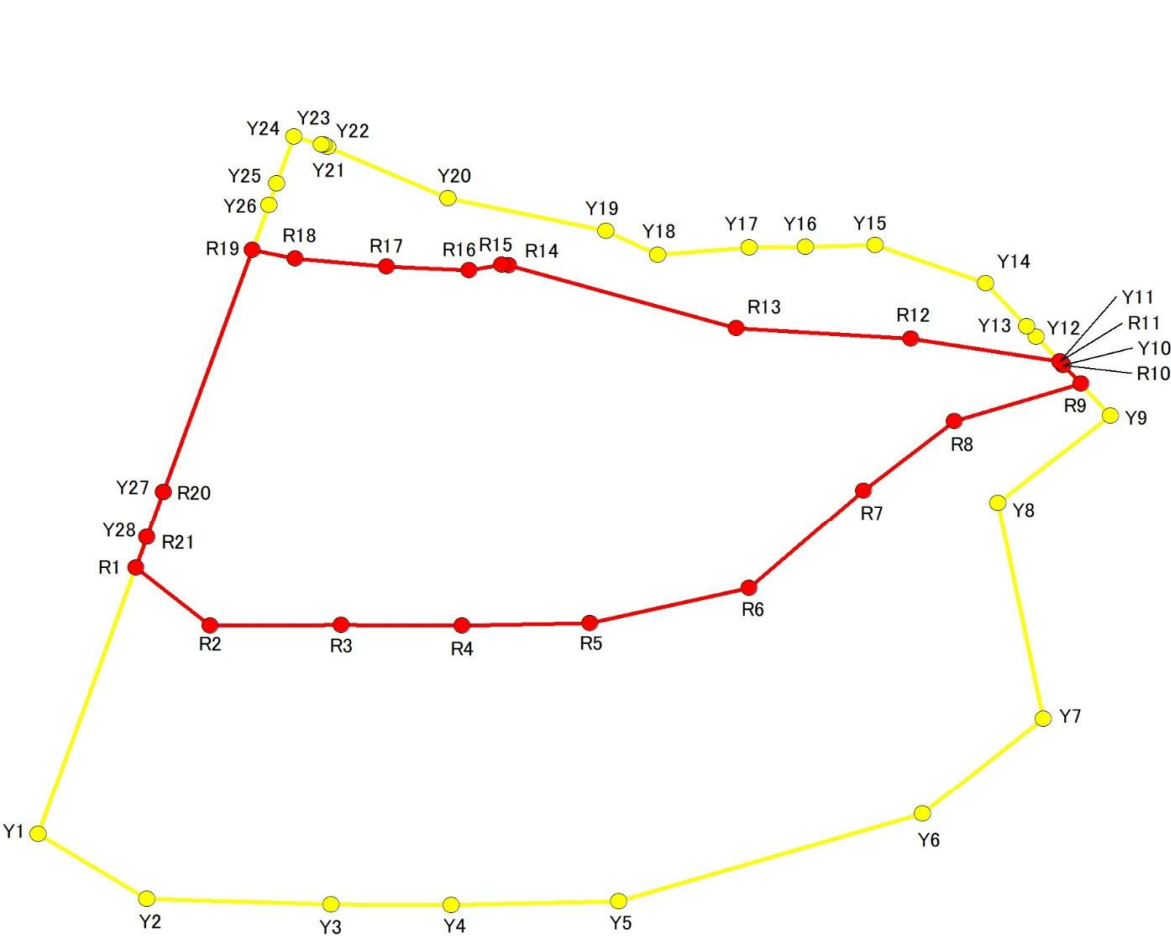
様式5-4 危害のおそれのある土地等の座標位置図

II-151K2672-2

1:1,000
