## 急傾斜地の崩壊区域調書

様式5-4 危害のおそれのある土地等の座標位置図

急傾斜地の位置	箇所番号	II-1628	箇所名	一坪田4	所在地	成田市一坪田
---------	------	---------	-----	------	-----	--------

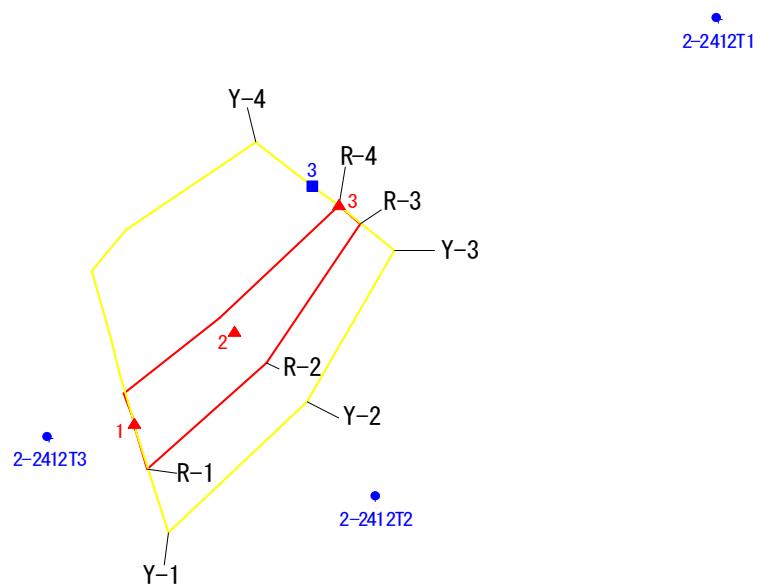
この図は、1/2500地形図上で展開した、警戒区域・特別警戒区域について設定(基準)点及び下端(上端)位置の実測(計測)値から、平坦部の範囲について推計(展開)したものである。
