急傾斜地の崩壊区域調査書

様式5-4 平坦部の展開図

急傾斜地の位置 箇所番号 II-4310 箇所名 谷上I 所在地 いすみ市岬町谷上上組

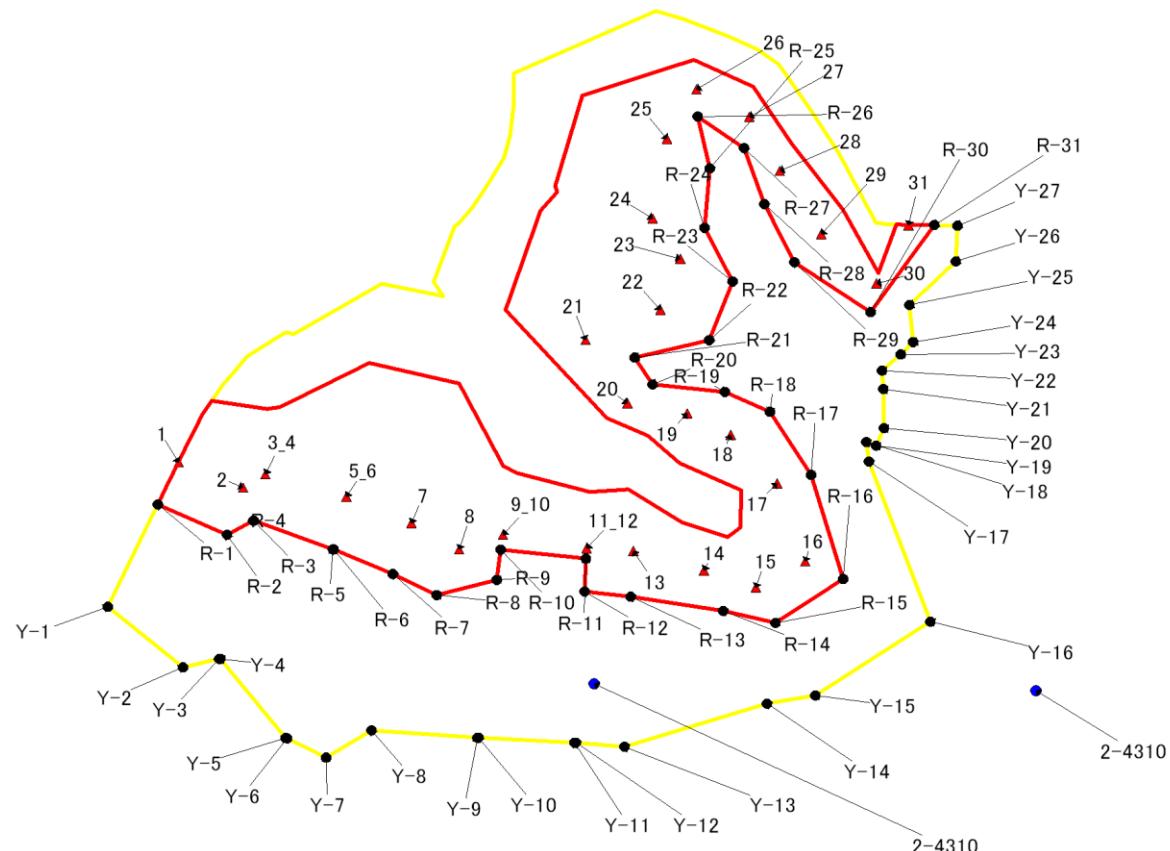
- 計測基準点
- ▲ 急傾斜地下端点
- 急傾斜地上端点
- 危害のおそれのある土地の区域

- 著しい危害のおそれのある土地の区域
- Y-1 危害のおそれのある土地 地点記号
- R-1 著しい危害のおそれのある土地 地点記号
