急傾斜地の崩壊区域調書

様式5-4 平坦部の展開図

II-4371

市野々4

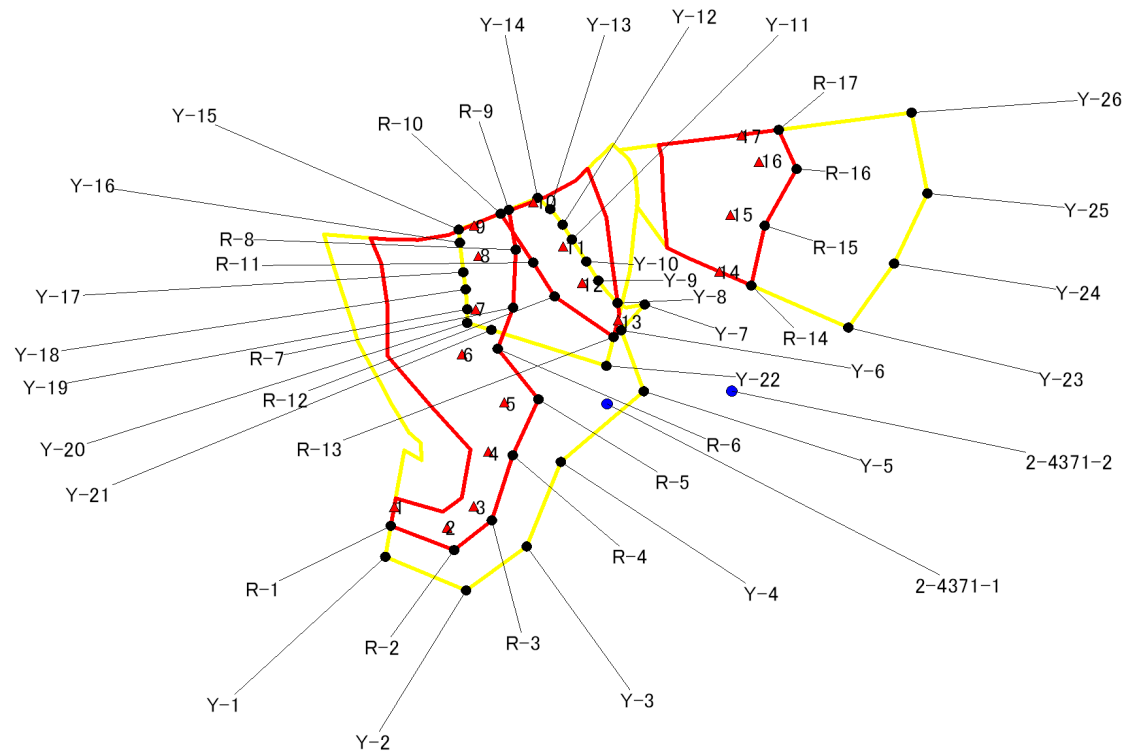
- 計測基準点
- ▲ 急傾斜地下端点
- 急傾斜地上端点
- 危害のおそれのある土地の区域
- 著しい危害のおそれのある土地の区域
- Y-1 危害のおそれのある土地 地点記号
- R-1 著しい危害のおそれのある土地 地点記号
