急傾斜地の崩壊区域調書

様式5-4 危害のおそれのある土地等の座標位置図

急傾斜地の位置	箇所番号	III-0042	箇所名	山口5	所在地	市原市山口
---------	------	----------	-----	-----	-----	-------

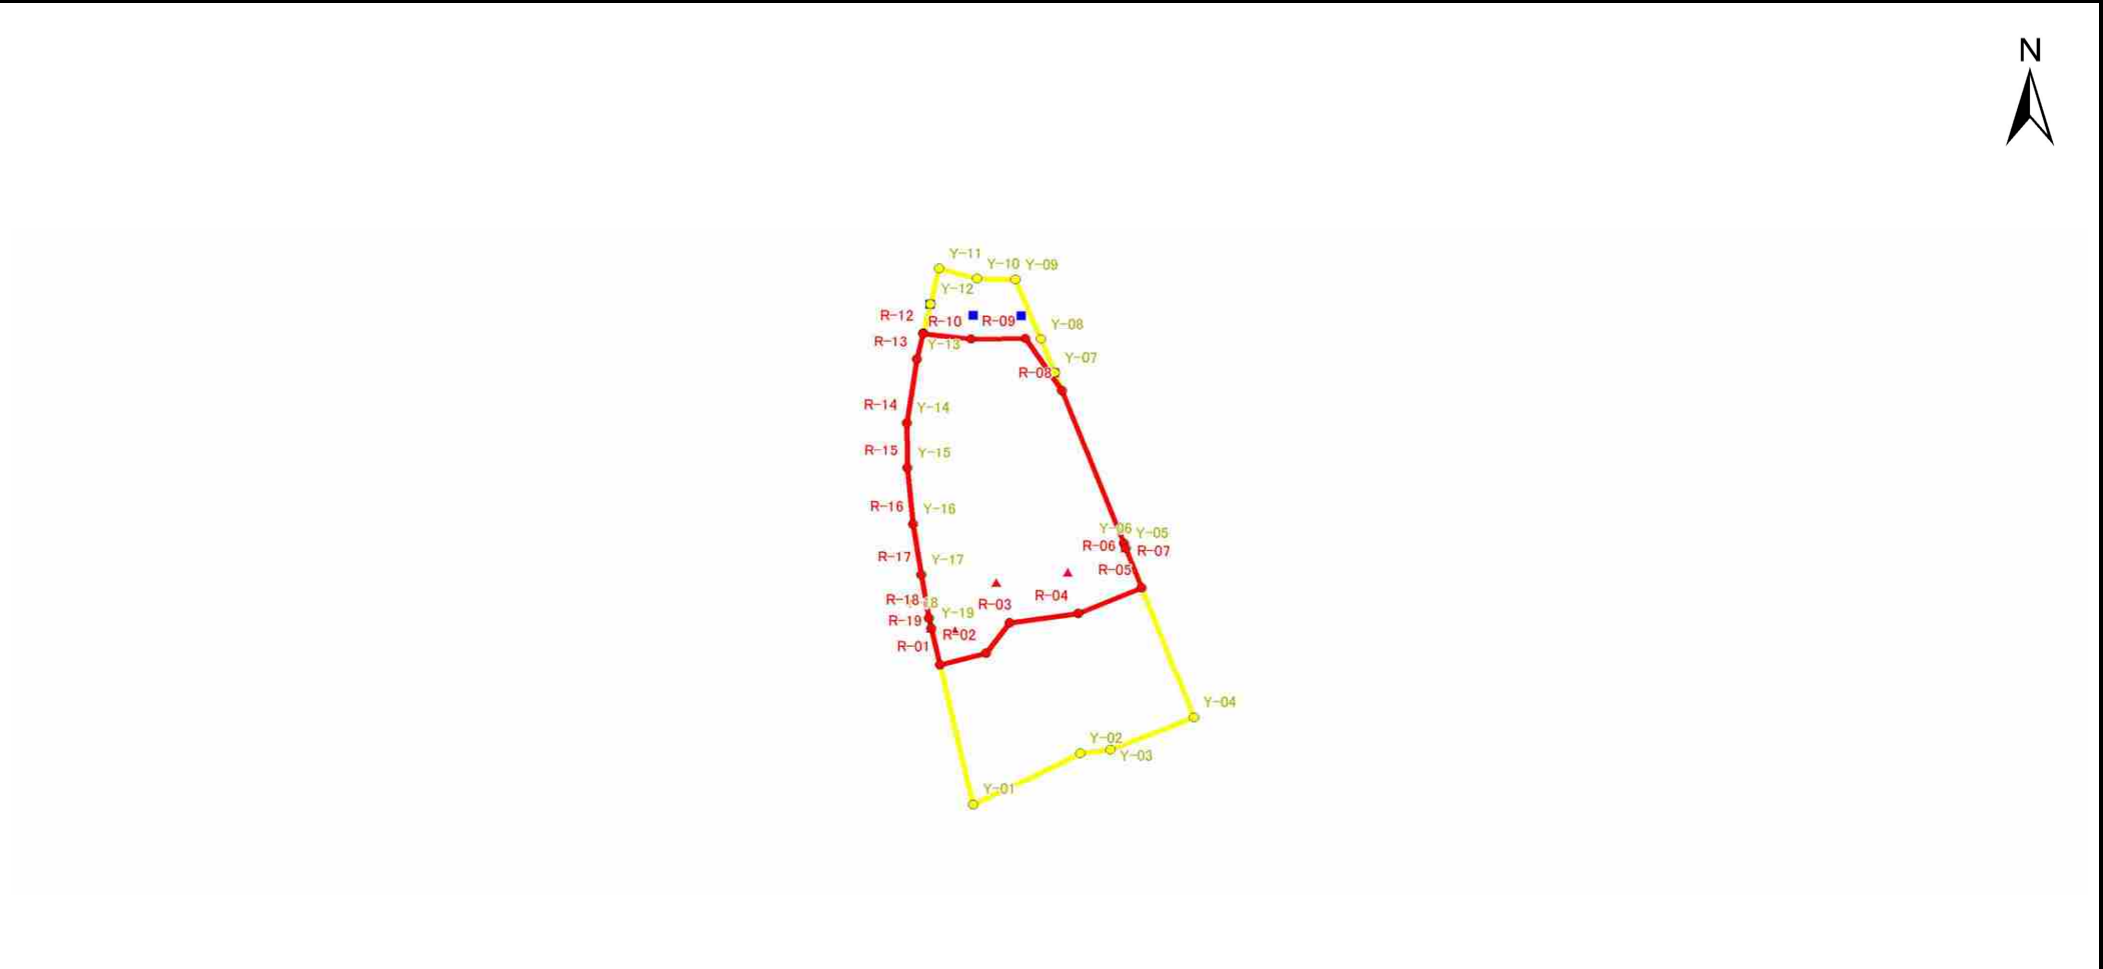
この図は、1/2500地形図を用いて設定した
危害のおそれのある区域等を示したものである。
(実測値から展開したものではない。)
